| | | <b>INFORME DE I.N.D</b> | | | <b>Nº 13.366</b><br>HOJA 1 de 2 | | | | | | | | | | | | | | | | | | | | | | | | | | | | | | | |
| | | <b>CISTERNA DE ABASTECIMIENTO</b> | | | | | | | | | | | | | | | | | | | | | | | | | | | | | | | | | | |
| PROCEDIMIENTO: <b>PO 31</b> | <input checked="" type="checkbox"/> | CLIENTE: <b>CAM S.R.L.</b> | FECHA: | 11 | 02 | 2023 | | | | | | | | | | | | | | | | | | | | | | | | | | | | | | |
| MARCA: <b>SAYI</b> | | MODELO: <b>SE-TQ-02</b> | CAPACIDAD: | <b>25.000 LTS</b> | | | | | | | | | | | | | | | | | | | | | | | | | | | | | | | | |

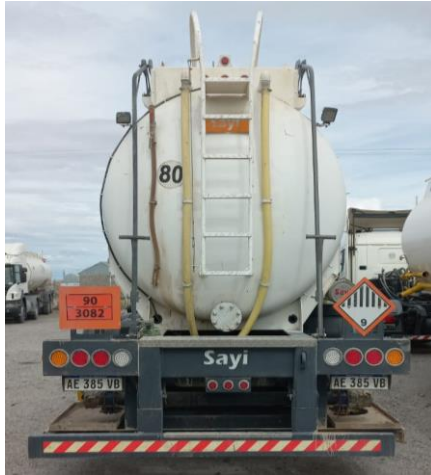
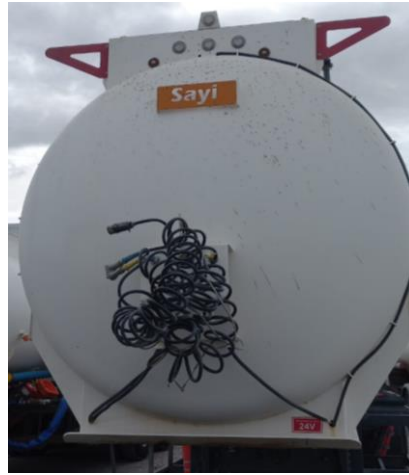
## MEDICIÓN DE ESPESORES POR ULTRASONIDO EN:

| PUNTO | CASQUETE A | CASQUETE B | S1 | S2 | S3 | S4 | ESPESOR MÍNIMO |
| 1 | 6,7 | 6,8 | 6,8 | 6,7 | 6,7 | 6,6 | 6,6 |
| 2 | 6,7 | 6,6 | 6,7 | 6,8 | 6,8 | 6,6 | 6,6 |
| 3 | 6,8 | 6,8 | 6,6 | 6,8 | 6,8 | 6,6 | 6,6 |
| 4 | 6,8 | 6,7 | 6,7 | 6,8 | 6,8 | 6,8 | 6,2 |
| 5 | 6,6 | 6,8 | 6,8 | 6,7 | 6,8 | 6,7 | 6,2 |
| 6 | 6,7 | 6,8 | 6,8 | 6,8 | 6,7 | 6,7 | 6,2 |
| 7 | 6,8 | 6,8 | 6,8 | 6,7 | 6,7 | 6,7 | 6,2 |
| 8 | 6,8 | 6,7 | 6,7 | 6,7 | 6,7 | 6,7 | 6,2 |
| 9 | 6,6 | 6,6 | 6,6 | 6,7 | 6,7 | 6,8 | 6,2 |

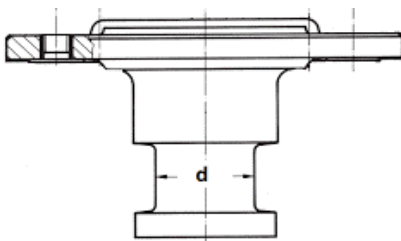
MARCA

JOST

CAPACIDAD

65.000 KG

Nº IDENT.

74-1

DIÁMETRO

50,5

APROBADO

SI
