| | <b>INFORME DE I.N.D</b> | | | <b>Nº 13.383</b><br>HOJA 1 de 1 | | |
| | <b>MANGUEROTE</b> | | | | | |
| PRÁCTICA DEL CLIENTE | <input type="checkbox"/> | EQUIPO: <b>CILO # 01</b> | LUGAR DE INSPECCIÓN: | <b>BASE GM END S.R.L.</b> | | |

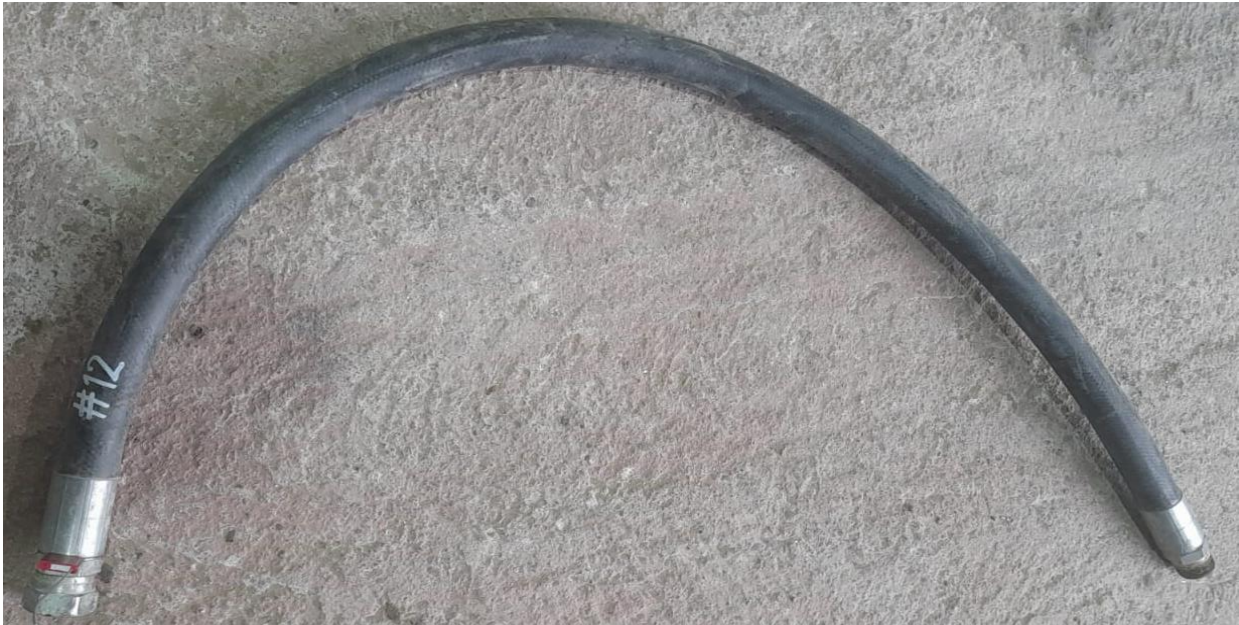
| Detección de Fisuras | X | | | | | |
| Estado de Cuerpo | X | | | | | |
| Estado de Conexión | X | | | | | |
| Aprobación según procedimiento Nº PO 45 ASME V - B 31.3 - API 570 | | | SI | | | |
