**INFORME DE I.N.D**Nº **13.385**

MANGUEROTEPROCEDIMIENTO: **PO 45** CLIENTE: **MARBAR S.R.L.** FECHA: 15 02 2023PRÁCTICA DEL CLIENTE EQUIPO: **CILO # 01** LUGAR DE INSPECCIÓN: **BASE GM END S.R.L.**MARCA: **N/A** DIÁMETRO: **1"** LONGITUD: **8 MTS**Nº PARTE: **2771** IDENT Nº: **10** VIGENCIA: **12 MESES**Inspección a metal limpio: Arenado Limpieza Mecánica Prueba de Estanqueidad Si No Prueba Hidráulica Presión de Prueba **2** **KG/CM2**

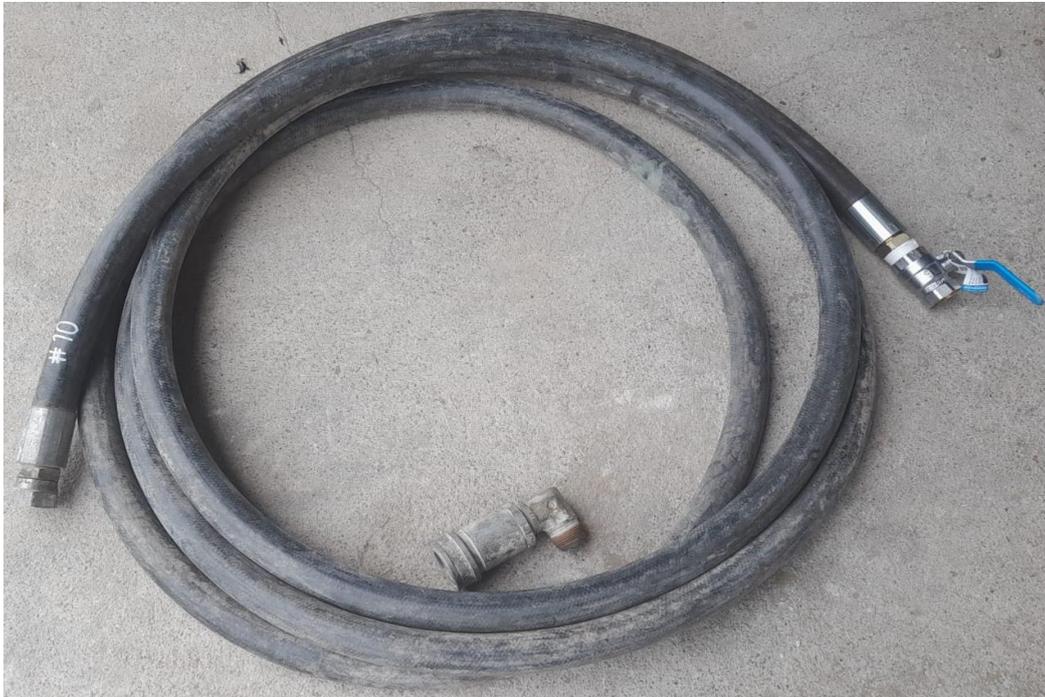
DESCRIPCIÓN	APTO	
	APTO	NO APTO
Detección de Fisuras	<input checked="" type="checkbox"/>	<input type="checkbox"/>
Estado de Cuerpo	<input checked="" type="checkbox"/>	<input type="checkbox"/>
Estado de Conexión	<input checked="" type="checkbox"/>	<input type="checkbox"/>

Aprobación según procedimiento Nº PO 45 ASME V - B 31.3 - API 570
