| | <b>INFORME DE I.N.D</b> | | | <b>Nº 13.388</b><br>HOJA 1 de 1 | | |
| | <b>MANGUEROTE</b> | | | | | |
| PROCEDIMIENTO: <b>PO 45</b> | <input checked="" type="checkbox"/> | CLIENTE: <b>MARBAR S.R.L.</b> | FECHA: | 15 | 02 | 2023 |
| PRÁCTICA DEL CLIENTE | <input type="checkbox"/> | EQUIPO: <b>CILO # 01</b> | LUGAR DE INSPECCIÓN: <b>BASE GM END S.R.L.</b> | | | |

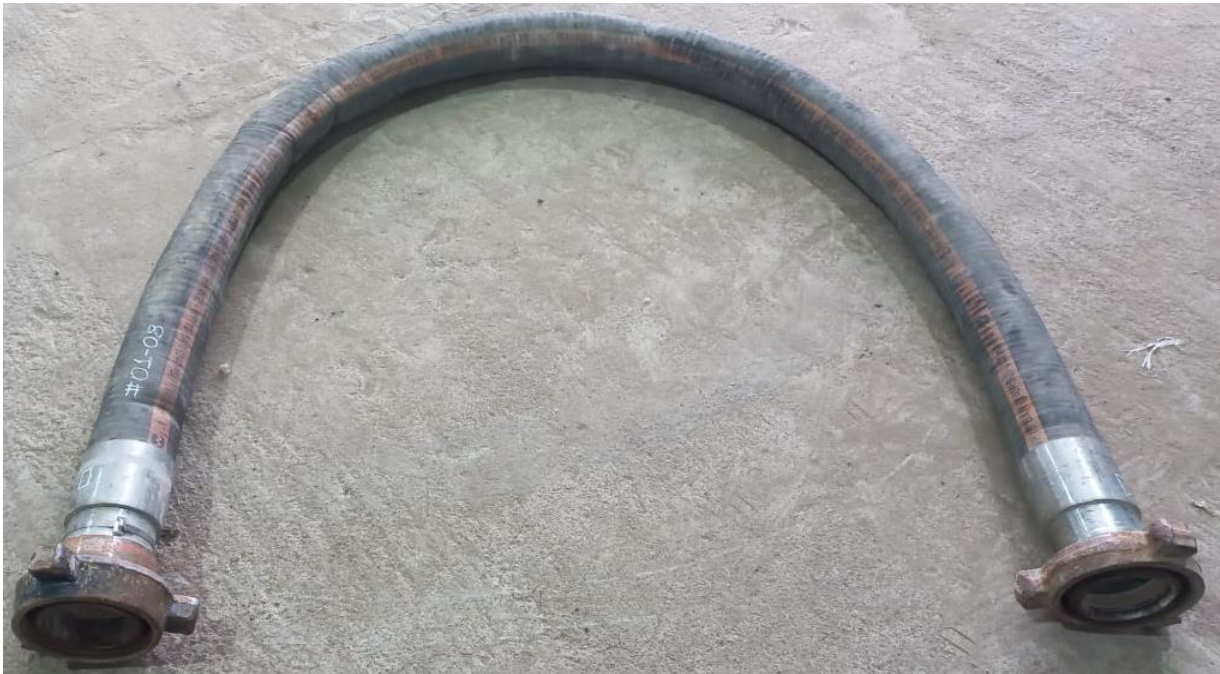
| Detección de Fisuras | X | | | | | |
| Estado de Cuerpo | X | | | | | |
| Estado de Conexión | X | | | | | |
| Aprobación según procedimiento Nº PO 45 ASME V - B 31.3 - API 570 | | | SI | | | |
