**INFORME DE I.N.D**Nº **13.407**

MANGUEROTEPROCEDIMIENTO: **PO 45** CLIENTE: **MARBAR S.R.L.** FECHA: 24 02 2023PRÁCTICA DEL CLIENTE EQUIPO: **CILO # 02** LUGAR DE INSPECCIÓN: **BASE GM END S.R.L.**MARCA: **N/A** DIÁMETRO: **1"** LONGITUD: **142 CM**Nº PARTE: **2615** IDENT Nº: **03.** VIGENCIA: **12 MESES**Inspección a metal limpio: Arenado Limpieza Mecánica
Prueba de Estanqueidad Si No
Prueba Hidráulica Presión de Prueba **2** **KG/CM2**

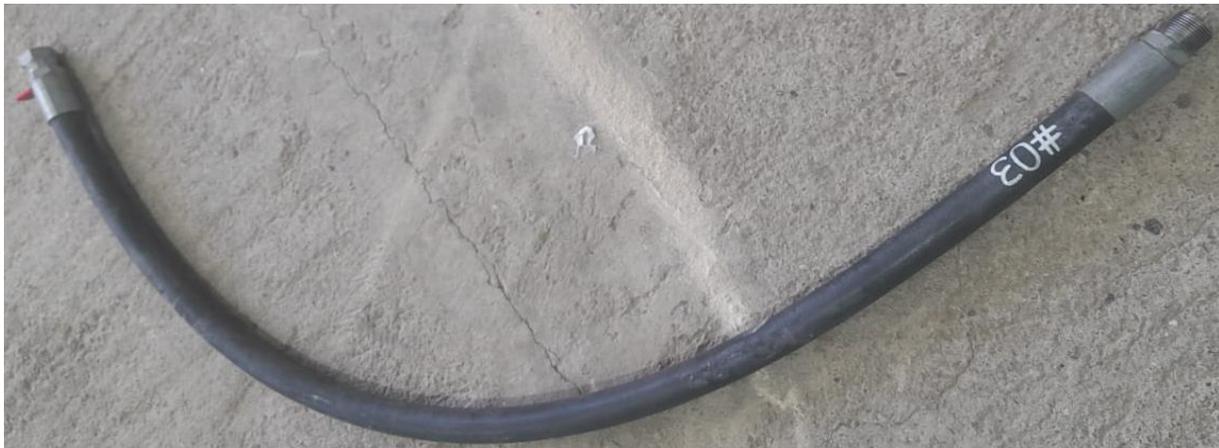
DESCRIPCIÓN	APTO	
	APTO	NO APTO
Detección de Fisuras	<input checked="" type="checkbox"/>	<input type="checkbox"/>
Estado de Cuerpo	<input checked="" type="checkbox"/>	<input type="checkbox"/>
Estado de Conexión	<input checked="" type="checkbox"/>	<input type="checkbox"/>
