| | <b>INFORME DE I.N.D</b> | | | <b>Nº 13.419</b><br>HOJA 1 de 2 | | | | | | | | | | | | | | | | | | | | | | | | | | | | | | | | |
| | <b>PILETA DE ENSAYO</b> | | | | | | | | | | | | | | | | | | | | | | | | | | | | | | | | | | | |
| PROCEDIMIENTO: <b>PO 31</b> | <input checked="" type="checkbox"/> | CLIENTE: <b>MARBAR S.R.L.</b> | FECHA: | 17 | 02 | 2023 | | | | | | | | | | | | | | | | | | | | | | | | | | | | | | |
| PRÁCTICA DEL CLIENTE | <input type="checkbox"/> | Nº PARTE: <b>2.612</b> | LUGAR DE INSPECCIÓN: | <b>LOCACIÓN</b> | | | | | | | | | | | | | | | | | | | | | | | | | | | | | | | | |

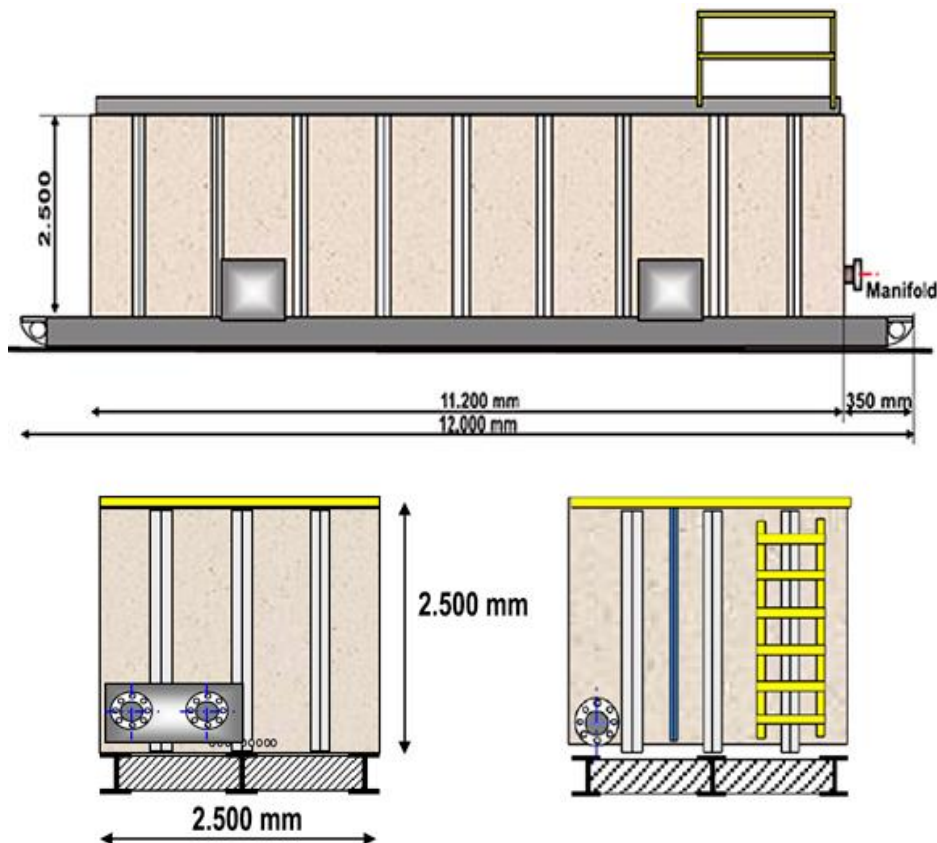
| MEDICIÓN DE ESPESORES POR ULTRASONIDO: mm | | | | | | | | | | | | |
| LATERAL A | 3,5 | 3,5 | 3,6 | 3,6 | 3,8 | 3,5 | 3,6 | 3,5 | 3,6 | 3,8 | 3,6 | 3,8 |
| LATERAL B | 3,5 | 3,6 | 3,7 | 3,7 | 3,7 | 3,7 | 3,8 | 3,8 | 3,8 | 3,6 | 3,7 | 3,7 |
| FRENTE | 3,8 | 3,6 | 3,6 | 3,8 | | | | | | | | |
| DORSO | 3,6 | 3,5 | 3,7 | 3,6 | | | | | | | | |
