| | <b>INFORME DE I.N.D</b> | | | <b>Nº 13.443</b><br>HOJA 1 de 2 | | | | | | | | | | | | | | | | | | | | | | | | | | | | | | | | |
| | <b>PILETA DE ENSAYO</b> | | | | | | | | | | | | | | | | | | | | | | | | | | | | | | | | | | | |
| PROCEDIMIENTO: <b>PO 31</b> <input checked="" type="checkbox"/> | CLIENTE: <b>MARBAR S.R.L.</b> | | | FECHA: <b>17 / 02 / 2023</b> | | | | | | | | | | | | | | | | | | | | | | | | | | | | | | | | |
| MARCA: <b>NO POSEE</b> | MODELO: <b>NO POSEE</b> | | CAPACIDAD: <b>70 M³</b> | | | | | | | | | | | | | | | | | | | | | | | | | | | | | | | | | |

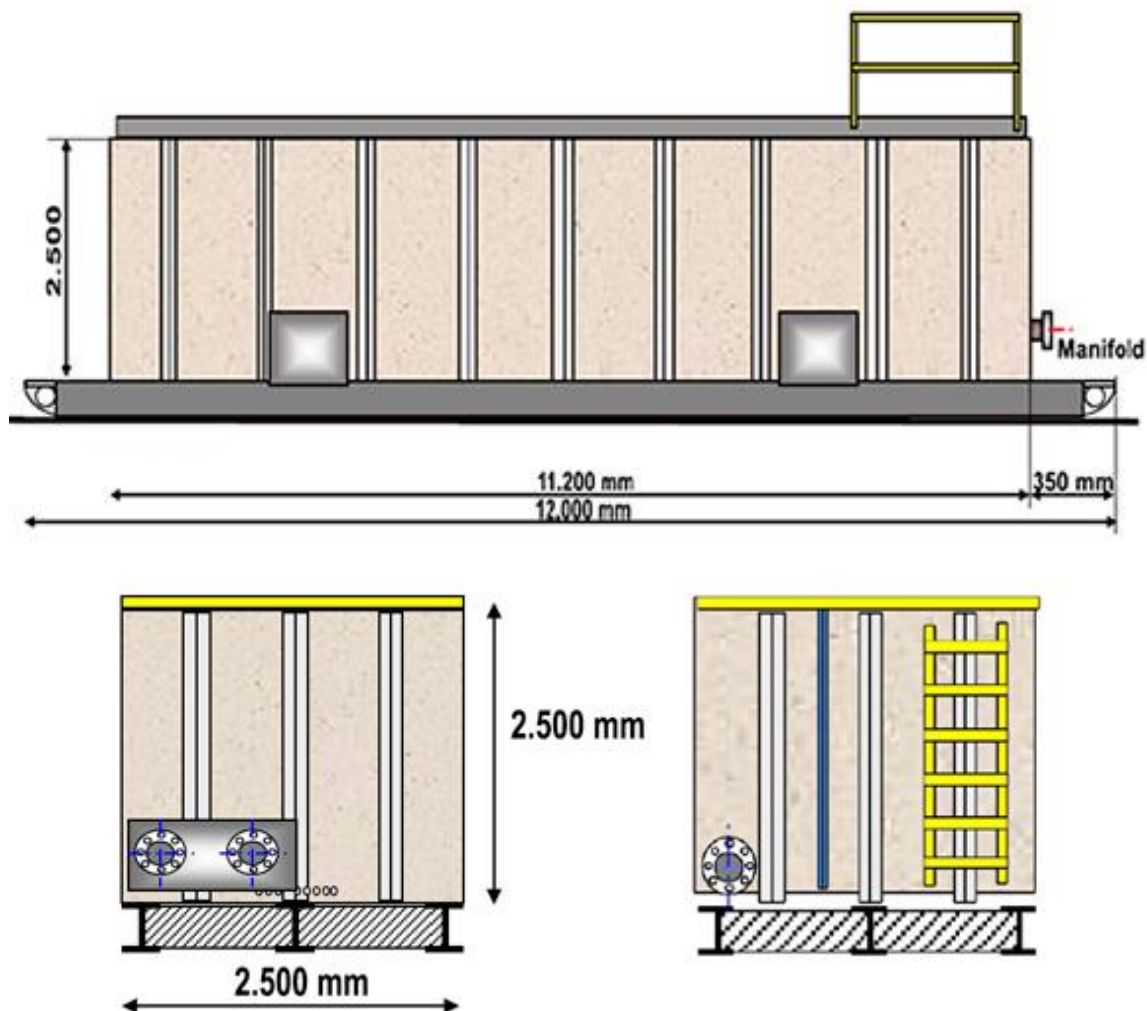
### MEDICIÓN DE ESPESORES POR ULTRASONIDO: mm
