| | <b>INFORME DE I.N.D</b> | | | <b>Nº 13.467</b><br>HOJA 1 de 1 | | | | | | | | | | | | | | | | | | | | | | | | | | | | | | | | | | | | | | | | | | | | | | | |
| | <b>TRINQUETE DE CARGA</b> | | | | | | | | | | | | | | | | | | | | | | | | | | | | | | | | | | | | | | | | | | | | | | | | | | |
| PROCEDIMIENTO: <b>PO 01</b> | <input checked="" type="checkbox"/> | CLIENTE: <b>TRANSPORTE MAZZEO</b> | FECHA: | 10 | 03 | 2023 | | | | | | | | | | | | | | | | | | | | | | | | | | | | | | | | | | | | | | | | | | | | | |

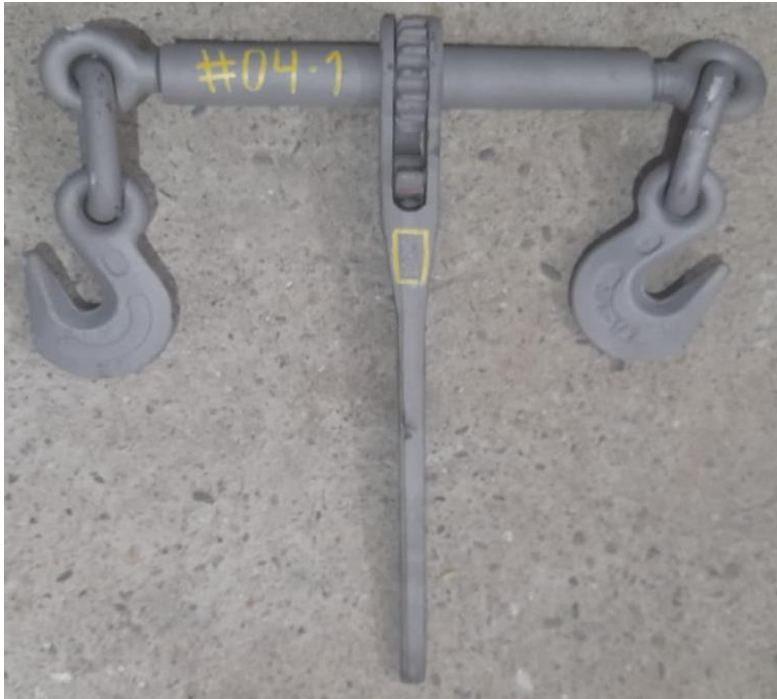
| | <b>INFORME DE I.N.D</b> | | | <b>Nº 13.467</b><br>HOJA 1 de 1 | | | | | | | | | | | | | | | | | | | | | | | | | | | | | | | | | | | | | | | | | | | | | | | |
|---|---|---|---|---|---|---|---|---|---|---|---|---|---|---|---|---|---|---|---|---|---|---|---|---|---|---|---|---|---|---|---|---|---|---|---|---|---|---|---|---|---|---|---|---|---|---|---|---|---|---|---|
| <table border="1" style="width: 100%; border-collapse: collapse;"> <thead> <tr> <th></th> <th>APTO</th> <th>NO APTO</th> </tr> </thead> <tbody> <tr> <td>Detección de Fisuras</td> <td style="text-align: center;">X</td> <td></td> </tr> <tr> <td>Estado del Gancho</td> <td style="text-align: center;">X</td> <td></td> </tr> <tr> <td>Estado del Eslabon</td> <td style="text-align: center;">X</td> <td></td> </tr> <tr> <td>Estado de Perno de Gancho</td> <td style="text-align: center;">X</td> <td></td> </tr> </tbody> </table> | | | APTO | NO APTO | Detección de Fisuras | X | | Estado del Gancho | X | | Estado del Eslabon | X | | Estado de Perno de Gancho | X | | | | | | | | | | | | | | | | | | | | | | | | | | | | | | | | | | | | |
| Aprobación según procedimiento Nº PO 01 ASTM E709 | | | SI | | | | | | | | | | | | | | | | | | | | | | | | | | | | | | | | | | | | | | | | | | | | | | | | |
