| | <b>INFORME DE I.N.D</b> | | | <b>Nº 13.581</b><br>HOJA 1 de 1 | | | | | | | | | | | | | | | | | | | | | | | | | | | | | | | | | | | | | | | | | | | | | | | |
| | <b>TRINQUETE DE CARGA</b> | | | | | | | | | | | | | | | | | | | | | | | | | | | | | | | | | | | | | | | | | | | | | | | | | | |
| PRÁCTICA DEL CLIENTE | <input type="checkbox"/> | EQUIPO: <b>114</b> | LUGAR DE INSPECCIÓN: | <b>BASE GM END S.R.L.</b> | | | | | | | | | | | | | | | | | | | | | | | | | | | | | | | | | | | | | | | | | | | | | | | |

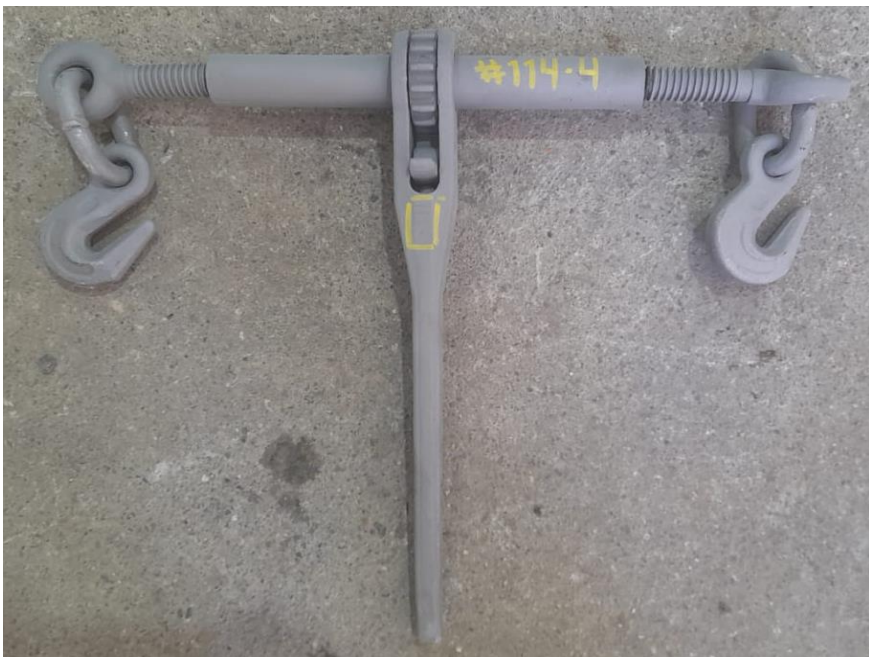
| | <b>INFORME DE I.N.D</b> | | | <b>Nº 13.581</b><br>HOJA 1 de 1 | | | | | | | | | | | | | | | | | | | | | | | | | | | | | | | | | | | | | | | | | | | | | | | |
|---|---|---|---|---|---|---|---|---|---|---|---|---|---|---|---|---|---|---|---|---|---|---|---|---|---|---|---|---|---|---|---|---|---|---|---|---|---|---|---|---|---|---|---|---|---|---|---|---|---|---|---|
| | | <table border="1" style="width: 100%; border-collapse: collapse;"> <thead> <tr> <th></th> <th>APTO</th> <th>NO APTO</th> </tr> </thead> <tbody> <tr> <td>Detección de Fisuras</td> <td style="text-align: center;">X</td> <td></td> </tr> <tr> <td>Estado del Gancho</td> <td style="text-align: center;">X</td> <td></td> </tr> <tr> <td>Estado del Eslabon</td> <td style="text-align: center;">X</td> <td></td> </tr> <tr> <td>Estado de Perno de Gancho</td> <td style="text-align: center;">X</td> <td></td> </tr> </tbody> </table> | | APTO | NO APTO | Detección de Fisuras | X | | Estado del Gancho | X | | Estado del Eslabon | X | | Estado de Perno de Gancho | X | | | | | | | | | | | | | | | | | | | | | | | | | | | | | | | | | | | |
| Aprobación según procedimiento Nº PO 01 ASTM E709 | | | SI | | | | | | | | | | | | | | | | | | | | | | | | | | | | | | | | | | | | | | | | | | | | | | | | |
