INFORME DE I.N.D

Nº 13.606

PERCHA PORTA PALET

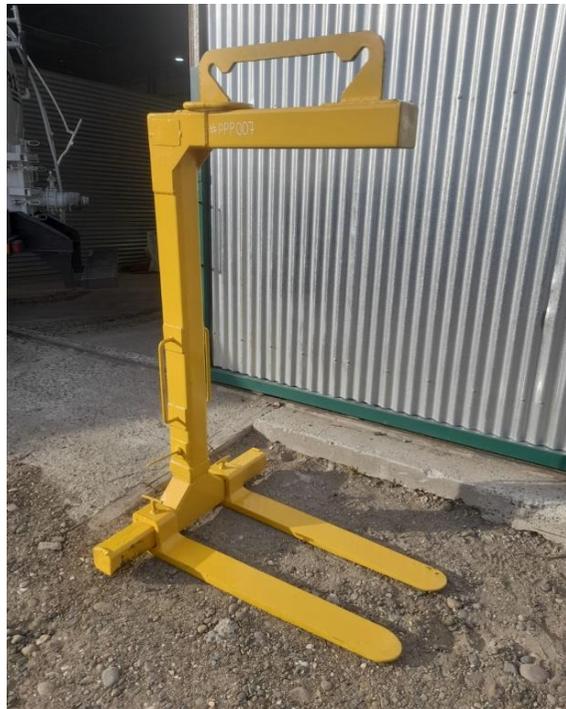
APTO	NO APTO
Detección de Fisuras	<input checked="" type="checkbox"/>	<input type="checkbox"/>
Estado de cuerpo	<input checked="" type="checkbox"/>	<input type="checkbox"/>
Estado de uñas	<input checked="" type="checkbox"/>	<input type="checkbox"/>

Aprobación según procedimiento Nº PO 01 ASTM E709

SI
