| | INFORME DE I.N.D | | | <b>Nº 13.655</b><br>HOJA 1 de 1 | | | | | | | | | | | | | | | | | | | | | | | | | | | | | | | | | | | | | |
| | QUINTA RUEDA | | | | | | | | | | | | | | | | | | | | | | | | | | | | | | | | | | | | | | | | |
| PROCEDIMIENTO: <b>PO 34</b> | <input checked="" type="checkbox"/> | CLIENTE: <b>TRANSPORTE ARTEAGA S.R.L.</b> | FECHA: | 08 | 05 | 2023 | | | | | | | | | | | | | | | | | | | | | | | | | | | | | | | | | | | |
| MARCA: <b>JOST</b> | | DOMINIO: <b>AA 936 WN</b> | Nº DE PIEZA: | <b>2628050866B2</b> | | | | | | | | | | | | | | | | | | | | | | | | | | | | | | | | | | | | | |

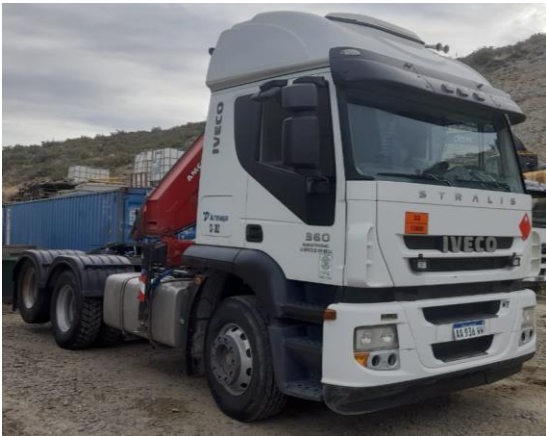
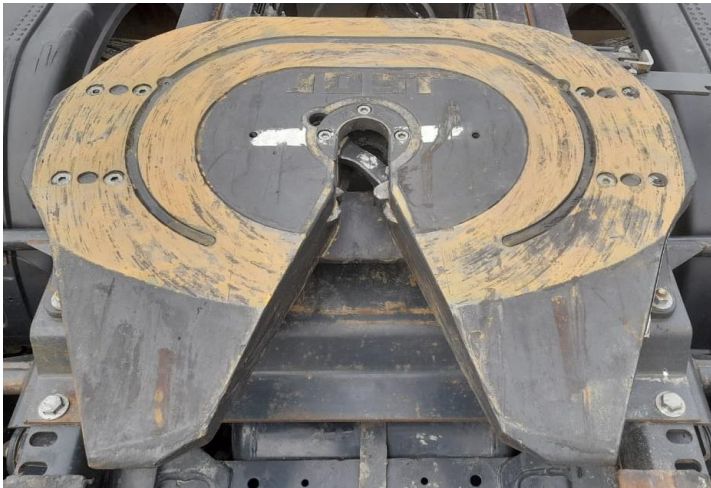
| | INFORME DE I.N.D | | | <b>Nº 13.655</b><br>HOJA 1 de 1 | | | | | | | | | | | | | | | | | | | | | | | | | | | | | | | | | | | | | |
|---|---|---|---|---|---|---|---|---|---|---|---|---|---|---|---|---|---|---|---|---|---|---|---|---|---|---|---|---|---|---|---|---|---|---|---|---|---|---|---|---|---|
| <table border="1" style="width: 100%; border-collapse: collapse;"> <tr> <th style="width: 70%;">DESCRIPCIÓN</th> <th style="width: 15%;">APTO</th> <th style="width: 15%;">NO APTO</th> </tr> <tr> <td>Detección de Fisuras</td> <td style="text-align: center;">X</td> <td></td> </tr> <tr> <td>Estado de Cuerpo</td> <td style="text-align: center;">X</td> <td></td> </tr> <tr> <td>Estado de Tornamesa</td> <td style="text-align: center;">X</td> <td></td> </tr> <tr> <td>Estado Corrugado de Mesa</td> <td style="text-align: center;">X</td> <td></td> </tr> </table> | | DESCRIPCIÓN | APTO | NO APTO | Detección de Fisuras | X | | Estado de Cuerpo | X | | Estado de Tornamesa | X | | Estado Corrugado de Mesa | X | | | | | | | | | | | | | | | | | | | | | | | | | | |
| Aprobación según procedimiento Nº PO 34 ASME V | | | SI | | | | | | | | | | | | | | | | | | | | | | | | | | | | | | | | | | | | | | |
