**INFORME DE I.N.D**

Nº 14.028

**MANGUEROTE**PROCEDIMIENTO: **PO 45**  CLIENTE: **CAM SRL** FECHA: 24 07 2023PRÁCTICA DEL CLIENTE  EQUIPO: **N/A** LUGAR DE INSPECCIÓN: **BASE CLIENTE**MARCA: **ECOFLEX** DIÁMETRO: **2"** LONGITUD: **7 MTS**Nº PARTE: **2453** IDENT Nº: **01.** VIGENCIA: **12 MESES**Inspección a metal limpio: Arenado  Limpieza Mecánica   
Prueba de Estanqueidad Si  No   
Prueba Hidráulica Presión de Prueba **3.000** **PSI**

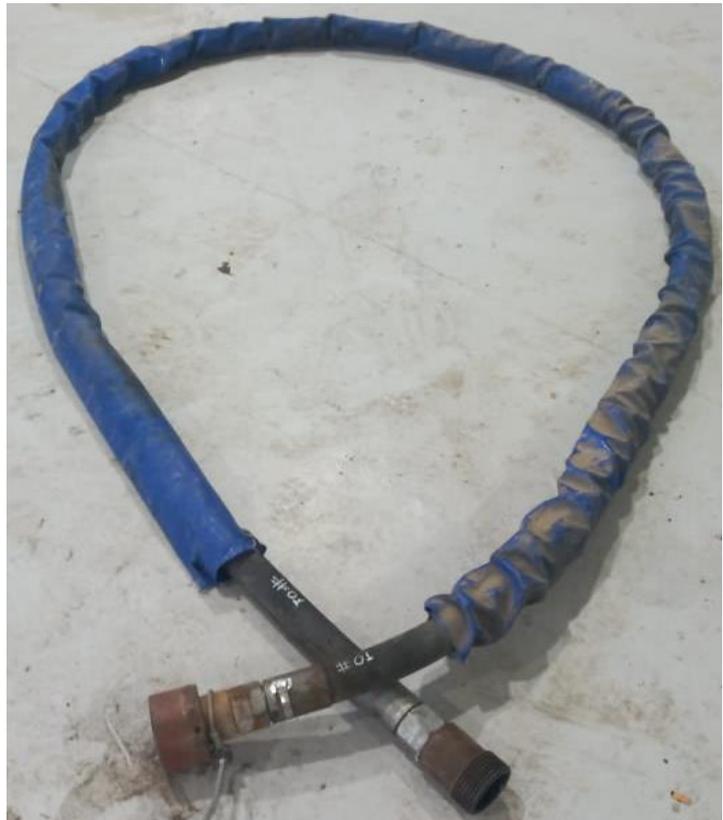
DESCRIPCIÓN	APTO	
	APTO	NO APTO
Detección de Fisuras	<input checked="" type="checkbox"/>	<input type="checkbox"/>
Estado de Cuerpo	<input checked="" type="checkbox"/>	<input type="checkbox"/>
Estado de Conexión	<input checked="" type="checkbox"/>	<input type="checkbox"/>
