**INFORME DE I.N.D**

Nº 14.029

**MANGUEROTE**

PROCEDIMIENTO: **PO 45**  CLIENTE: **CAM SRL** FECHA: 24 07 2023

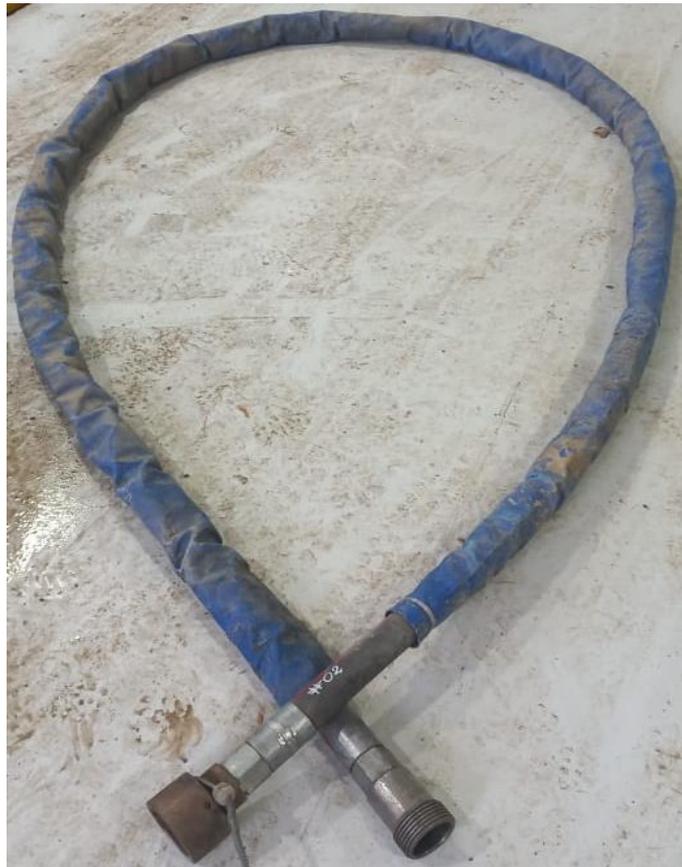
DESCRIPCIÓN	APTO	
	APTO	NO APTO
Detección de Fisuras	<input checked="" type="checkbox"/>	<input type="checkbox"/>
Estado de Cuerpo	<input checked="" type="checkbox"/>	<input type="checkbox"/>
Estado de Conexión	<input checked="" type="checkbox"/>	<input type="checkbox"/>
