**INFORME DE I.N.D**

Nº 14.031

MANGUEROTEPROCEDIMIENTO: **PO 45** CLIENTE: **CAM SRL** FECHA: 24 07 2023PRÁCTICA DEL CLIENTE EQUIPO: **N/A** LUGAR DE INSPECCIÓN: **BASE CLIENTE**MARCA: **ECOFLEX** DIÁMETRO: **2"** LONGITUD: **6 MTS**Nº PARTE: **2453** IDENT Nº: **04.** VIGENCIA: **12 MESES**Inspección a metal limpio: Arenado Limpieza Mecánica
Prueba de Estanqueidad Si No
Prueba Hidráulica Presión de Prueba **3.000** **PSI**

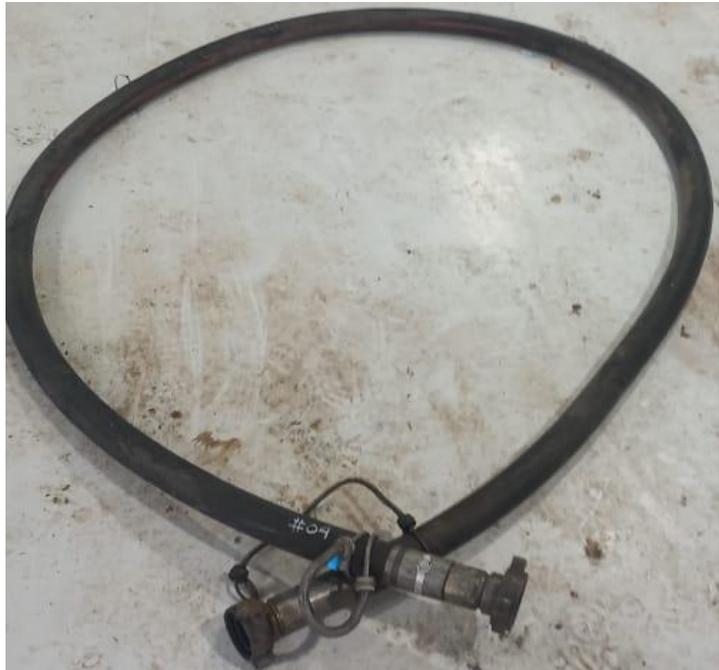
SE OBSERVA DESGASTE POR ROSAMIENTO. SE RECOMIENDA COLOCAR FORRO PROTECTOR
