| | <b>INFORME DE I.N.D</b> | | <b>Nº 14.032</b><br>HOJA 1 de 1 | |
| | <b>MANGUEROTE</b> | | | |
| MARCA: <b>ECOFLEX</b> | DIÁMETRO: <b>2"</b> | LONGITUD: <b>8 MTS</b> | | |
| Nº PARTE: <b>2453</b> | IDENT Nº: <b>06.</b> | VIGENCIA: <b>12 MESES</b> | | |

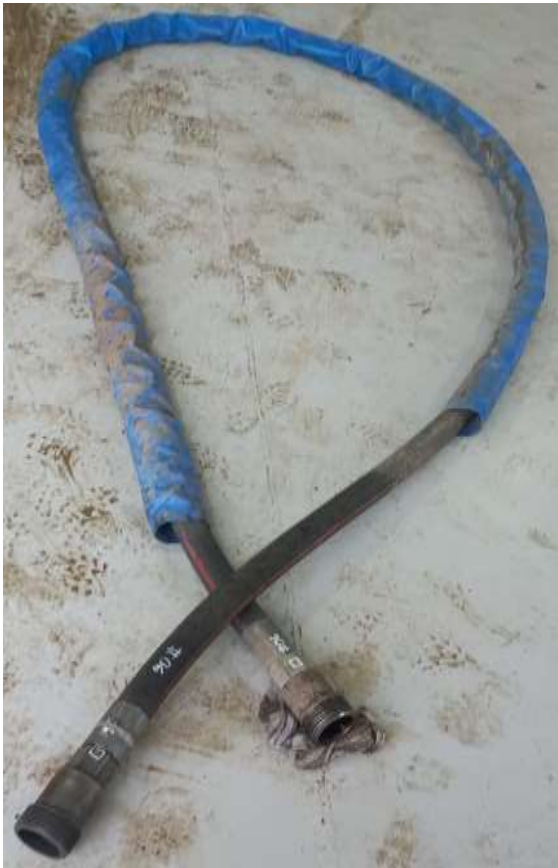
| Detección de Fisuras | X | | | |
| Estado de Cuerpo | X | | | |
| Estado de Conexión | X | | | |
| Aprobación según procedimiento Nº PO 45 ASME V - B 31.3 - API 570 | | | SI | |
