**INFORME DE I.N.D**

Nº 14.033

MANGUEROTEPROCEDIMIENTO: **PO 45** CLIENTE: **CAM SRL** FECHA: 24 07 2023PRÁCTICA DEL CLIENTE EQUIPO: **N/A** LUGAR DE INSPECCIÓN: **BASE CLIENTE**MARCA: **ECOFLEX** DIÁMETRO: **2"** LONGITUD: **7,10 MTS**Nº PARTE: **2453** IDENT Nº: **07.** VIGENCIA: **12 MESES**Inspección a metal limpio: Arenado Limpieza Mecánica
Prueba de Estanqueidad Si No
Prueba Hidráulica Presión de Prueba **3.000** **PSI**

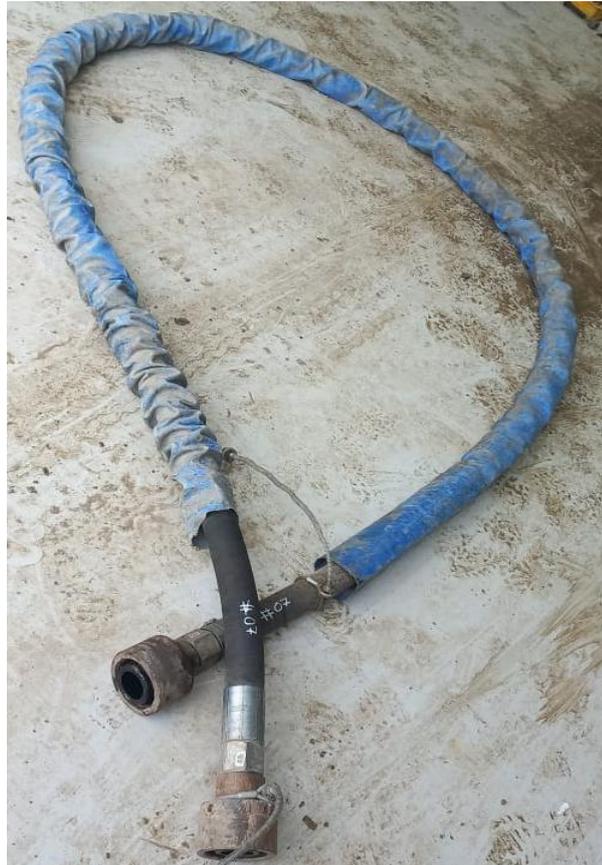
DESCRIPCIÓN	APTO	NO APTO
	Detección de Fisuras	<input checked="" type="checkbox"/>
Estado de Cuerpo	<input checked="" type="checkbox"/>	<input type="checkbox"/>
Estado de Conexión	<input checked="" type="checkbox"/>	<input type="checkbox"/>
