INFORME DE I.N.D

Nº 14.105

PERNO DE ENGANCHE

CLIENTE: **VIENTOS DEL SUR SRL**

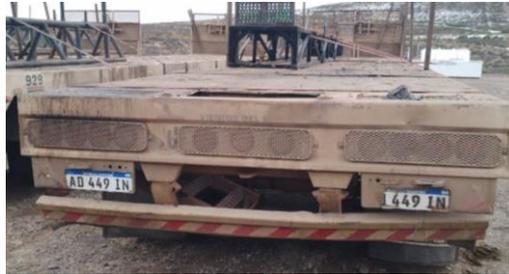
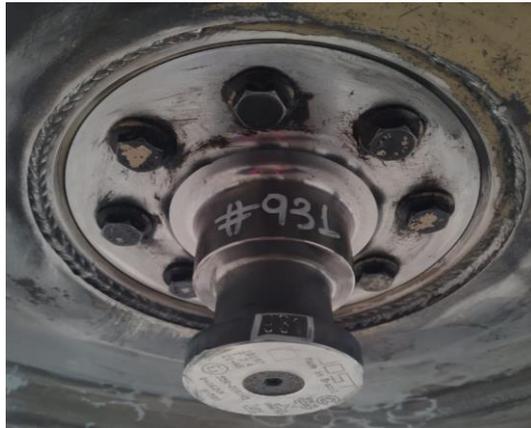
DESCRIPCIÓN	APTO	NO APTO
Detección de Fisuras	<input checked="" type="checkbox"/>	<input type="checkbox"/>
Estado de Cuerpo	<input checked="" type="checkbox"/>	<input type="checkbox"/>
Estado de Mesa	<input checked="" type="checkbox"/>	<input type="checkbox"/>
Estado de Perno rey	<input checked="" type="checkbox"/>	<input type="checkbox"/>

Aprobación según procedimiento Nº PO 34 ASME V **SI**
