| | <b>INFORME DE I.N.D</b> | | <b>Nº 14.138</b><br>HOJA 1 de 1 | | | | | | | | | | | | | | | | | | | | | | | | | | | | | | | | | | | | |
| | <b>QUINTA RUEDA</b> | | | | | | | | | | | | | | | | | | | | | | | | | | | | | | | | | | | | | | |
| MARCA: <b>TORMECAN</b> | DOMINIO: <b>AB 515 QH</b> | Nº DE PIEZA: | <b>#167</b> | | | | | | | | | | | | | | | | | | | | | | | | | | | | | | | | | | | | |

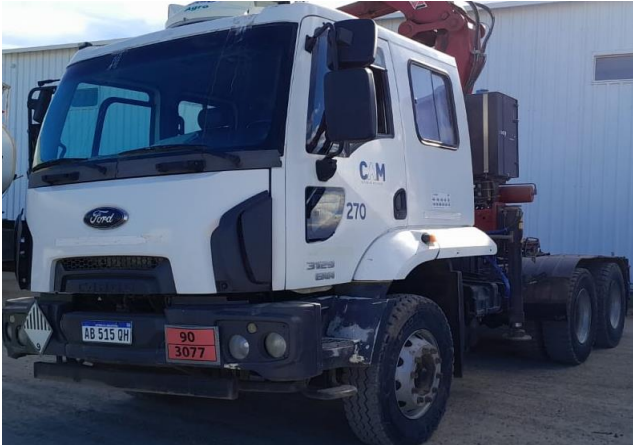
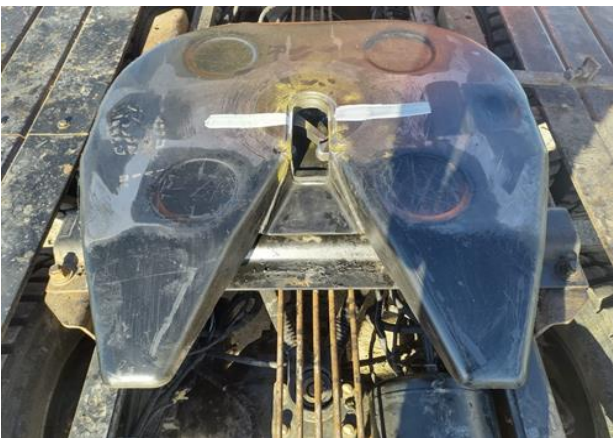
| | <b>INFORME DE I.N.D</b> | | <b>Nº 14.138</b><br>HOJA 1 de 1 | | | | | | | | | | | | | | | | | | | | | | | | | | | | | | | | | | | | |
|---|---|---|---|---|---|---|---|---|---|---|---|---|---|---|---|---|---|---|---|---|---|---|---|---|---|---|---|---|---|---|---|---|---|---|---|---|---|---|---|
| Detección de Fisuras | X | | | | | | | | | | | | | | | | | | | | | | | | | | | | | | | | | | | | | | |
| Estado de Cuerpo | X | | | | | | | | | | | | | | | | | | | | | | | | | | | | | | | | | | | | | | |
| Estado de Tornamesa | X | | | | | | | | | | | | | | | | | | | | | | | | | | | | | | | | | | | | | | |
| Estado Corrugado | X | | | | | | | | | | | | | | | | | | | | | | | | | | | | | | | | | | | | | | |
| Aprobación según procedimiento Nº PO 34 ASME V | | SI | | | | | | | | | | | | | | | | | | | | | | | | | | | | | | | | | | | | | |
