INFORME DE I.N.D

Nº 14.347

EQUIPO DE VACÍO

CLIENTE: **VIENTOS EL SUR SRL**

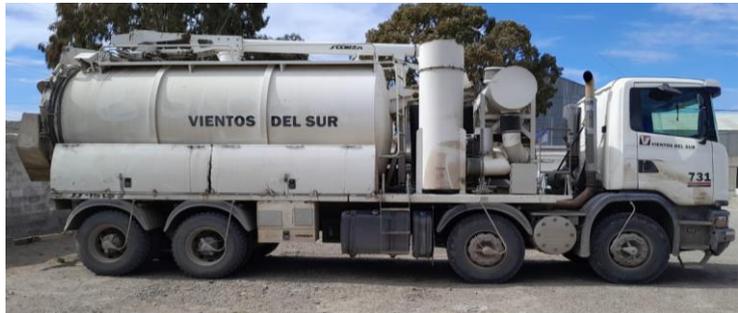
MEDICIÓN DE ESPESORES POR ULTRASONIDO EN:

PUNTO	CASQUETE A	CASQUETE B	S1	S2	S3	S4	ESPESOR MÍNIMO
1	6,3	6,4	6,3	6,4	6,2	6,3	6,2
2	6,4	6,5	6,3	6,4	6,2	6,4	6,2
3	6,4	6,5	6,4	6,3	6,3	6,3	6,3
4	6,4	6,4	6,4	6,3	6,4	6,4	6,3
5	6,3	6,4	6,2	6,4	6,3	6,3	6,2
6	6,4	6,3	6,3	6,3	6,3	6,3	6,3
7	6,4	6,5	6,4	6,4	6,2	6,4	6,2
8	6,3	6,4	6,2	6,4	6,2	6,3	6,2
9	6,3	6,5	6,3	6,4	6,3	6,3	6,3
