# INFORME DE I.N.D

Nº 14.465

## CODO 2"

PROCEDIMIENTO: **PO 45**  CLIENTE: **MAG WELL SERVICES** FECHA: 05 / 10 / 2023

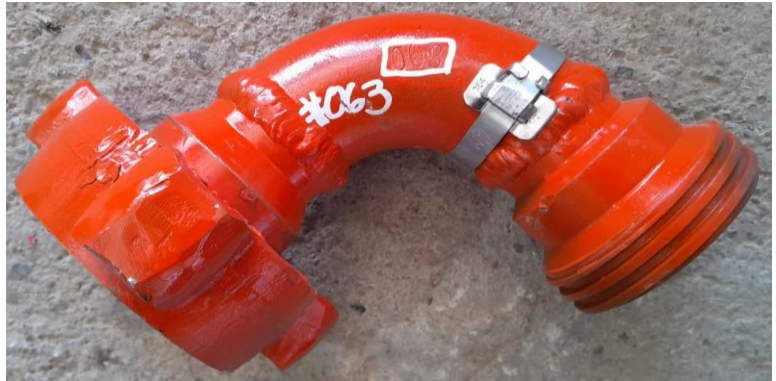
### DETALLE DE INSPECCIÓN

APTO	NO APTO
Detección de Fisuras	<input checked="" type="checkbox"/>	<input type="checkbox"/>
Estado de Conexión	<input checked="" type="checkbox"/>	<input type="checkbox"/>
Estado de Cuerpo	<input checked="" type="checkbox"/>	<input type="checkbox"/>

Aprobación según procedimiento Nº PO 45 ASME V - B 31.3 - API 570

**SI**
