INFORME DE I.N.D

Nº 14.467
HOJA 1 de 2

CODO 2"

PROCEDIMIENTO: **PO 45** CLIENTE: **MAG WELL SERVICES** FECHA: 05 / 10 / 2023

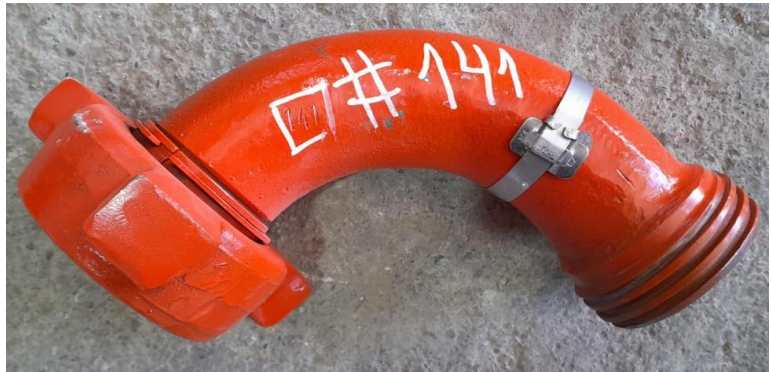
DETALLE DE INSPECCIÓN

APTO	NO APTO
Detección de Fisuras	<input checked="" type="checkbox"/>	<input type="checkbox"/>
Estado de Conexión	<input checked="" type="checkbox"/>	<input type="checkbox"/>
Estado de Cuerpo	<input checked="" type="checkbox"/>	<input type="checkbox"/>

Aprobación según procedimiento Nº PO 45 ASME V - B 31.3 - API 570 **SI**

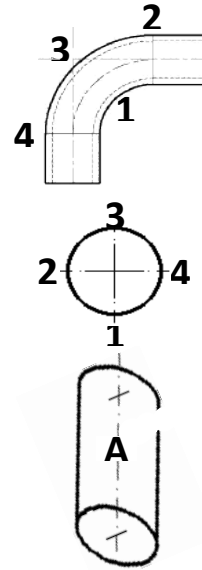
MEDICIÓN DE ESESORES POR ULTRASONIDO (EN mm)

1	2	3	4
PLANO A	17,8	17,1	17,5	17,6
PLANO B	17,8	17,6	17,6	17,5
PLANO C	-	-	-	-
PLANO D	-	-	-	-
PLANO E	-	-	-	-
PLANO F	-	-	-	-
PLANO G	-	-	-	-
