| | INFORME DE I.N.D | | | <b>Nº 14.538</b><br>HOJA 1 de 2 | | | | | | | | | | | | | | | | | | | | | | | | | | | | | | | | | | | | | | | | | | | | | | | | | | | | | | | | | |
| | ACCESORIO 3" | | | | | | | | | | | | | | | | | | | | | | | | | | | | | | | | | | | | | | | | | | | | | | | | | | | | | | | | | | | | |
| PROCEDIMIENTO: <b>PO 45</b> | <input checked="" type="checkbox"/> | CLIENTE: <b>MAG WELL SERVICES</b> | FECHA: | 09 | 10 | 2023 | | | | | | | | | | | | | | | | | | | | | | | | | | | | | | | | | | | | | | | | | | | | | | | | | | | | | | | |
| PRÁCTICA DEL CLIENTE | | <input type="checkbox"/> | Nº PARTE: <b>2.828</b> | LUGAR DE INSPECCIÓN: <b>BASE GM END S.R.L.</b> | | | | | | | | | | | | | | | | | | | | | | | | | | | | | | | | | | | | | | | | | | | | | | | | | | | | | | | | | |

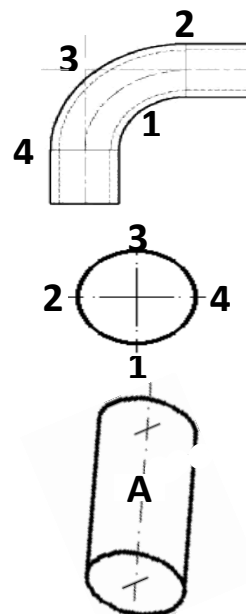
### MEDICIÓN DE ESPESORES POR ULTRASONIDO (EN mm)

| | 1 | 2 | 3 | 4 |
|---|---|---|---|---|
| PLANO A | 25,1 | 25,1 | 25,3 | 25,2 |
| PLANO B | 25,3 | 25,3 | 25,4 | 25,3 |
| PLANO C | 25,4 | 25,4 | 25,3 | 25,3 |

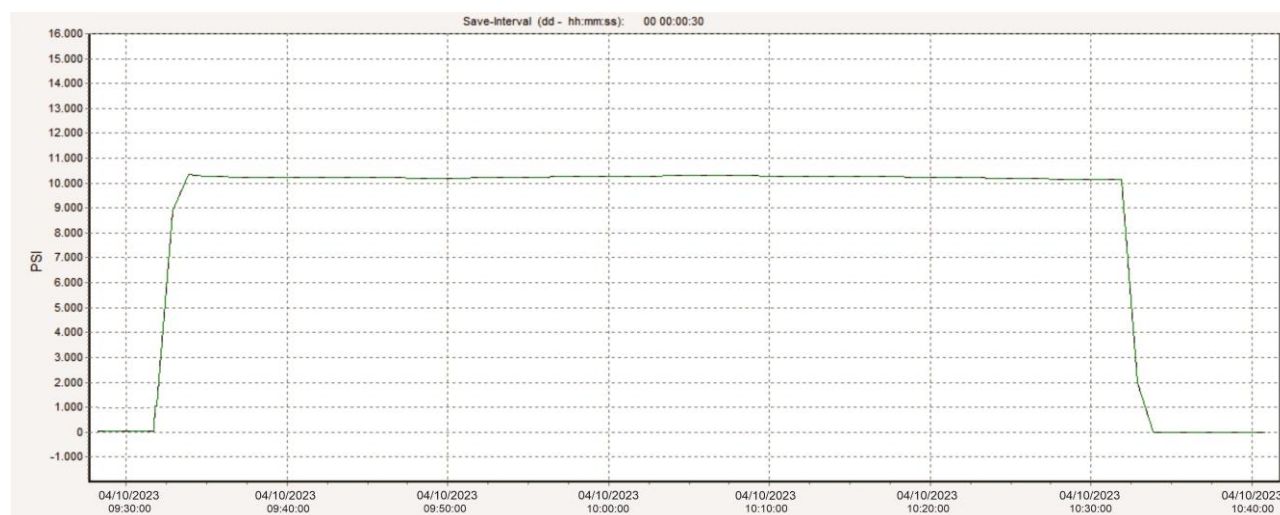
### REGISTRO ELECTRONICO PRUEBA HIDRAULICA

| | INFORME DE I.N.D | | | <b>Nº 14.538</b><br>HOJA 1 de 2 | | | | | | | | | | | | | | | | | | | | | | | | | | | | | | | | | | | | | | | | | | | | | | | | | | | | | | | | | |
|---|---|---|---|---|---|---|---|---|---|---|---|---|---|---|---|---|---|---|---|---|---|---|---|---|---|---|---|---|---|---|---|---|---|---|---|---|---|---|---|---|---|---|---|---|---|---|---|---|---|---|---|---|---|---|---|---|---|---|---|---|---|
| Prueba Hidráulica | Presión de Prueba | | 10000 | PSI | | | | | | | | | | | | | | | | | | | | | | | | | | | | | | | | | | | | | | | | | | | | | | | | | | | | | | | | | |
