INFORME DE I.N.D

Nº 14.720

LLAVE CONTRA VARILLA

PROCEDIMIENTO: **PO 11** CLIENTE: **MACRICO S.R.L.** FECHA: 06 / 12 / 2023

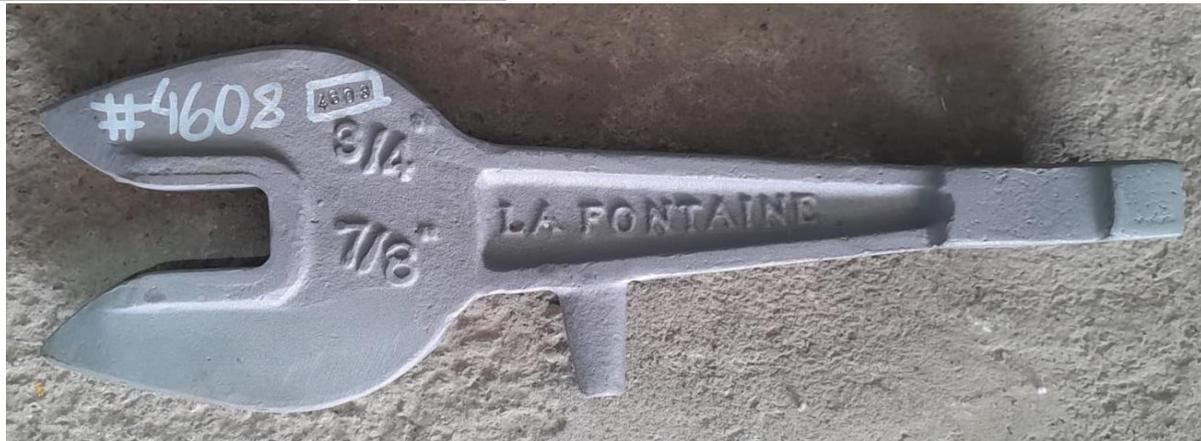
APTO	NO APTO
Detección de Fisuras	<input checked="" type="checkbox"/>	<input type="checkbox"/>
Estado de Mango	<input checked="" type="checkbox"/>	<input type="checkbox"/>
Estado de Ojal	<input checked="" type="checkbox"/>	<input type="checkbox"/>
Estado de Cuadrante	<input checked="" type="checkbox"/>	<input type="checkbox"/>

SI
