# INFORME DE I.N.D

Nº 15.210

## QUINTA RUEDA

CLIENTE: **CAM SRL**

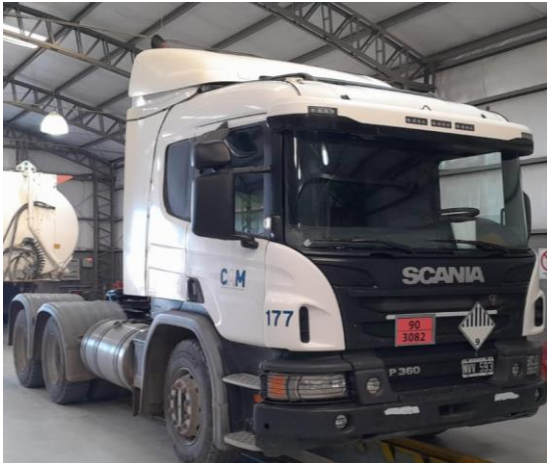
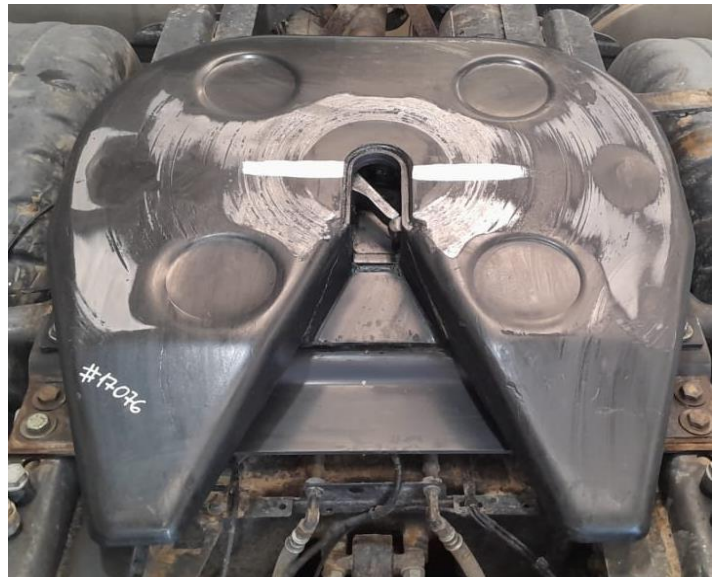
DESCRIPCIÓN	APTO	NO APTO
Detección de Fisuras	<input checked="" type="checkbox"/>	<input type="checkbox"/>
Estado de Cuerpo	<input checked="" type="checkbox"/>	<input type="checkbox"/>
Estado de Tornamesa	<input checked="" type="checkbox"/>	<input type="checkbox"/>
Estado Corrugado	<input checked="" type="checkbox"/>	<input type="checkbox"/>
