| | INFORME DE I.N.D | | Nº 15.458 | |
| | QUINTA RUEDA | | HOJA 1 de 1 | |

| PROCEDIMIENTO: PO 01 | <input checked="" type="checkbox"/> | CLIENTE: CAM SRL | FECHA: | 06 | 06 | 2024 |
| MARCA: JOST | | DOMINIO: AG 512 XP | Nº DE PIEZA: | #3228391862B2 | | |

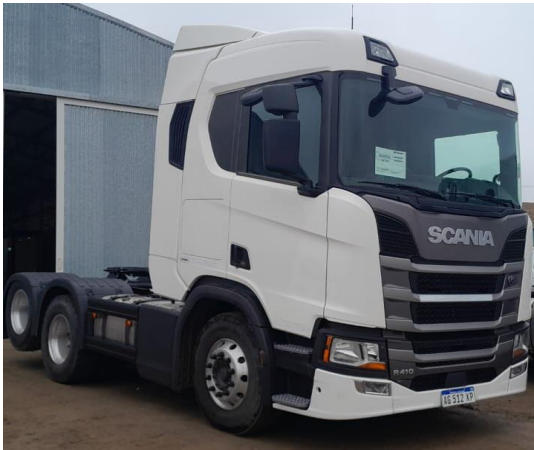
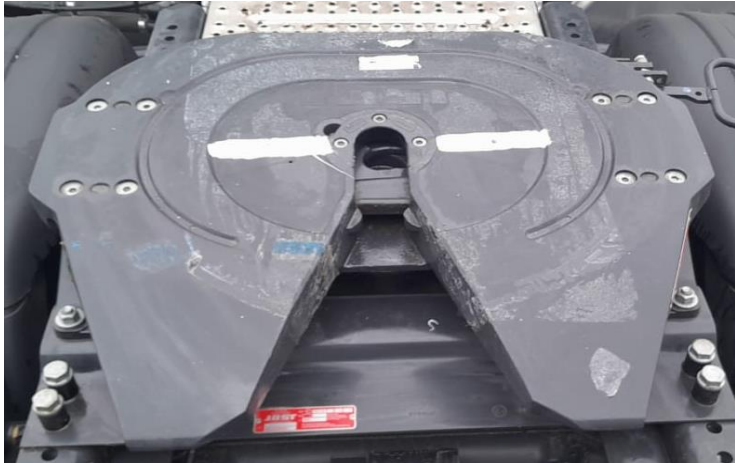
| DESCRIPCIÓN | APTO | NO APTO |
|---|---|---|
| Detección de Fisuras | X | |
| Estado de Cuerpo | X | |
| Estado de Tornamesa | X | |
| Estado Corrugado | X | |

Aprobación según procedimiento Nº PO 01 ASTM E709
