## INFORME DE I.N.D

Nº 15.709

## EQUIPO DE VACIO

CAM SRL

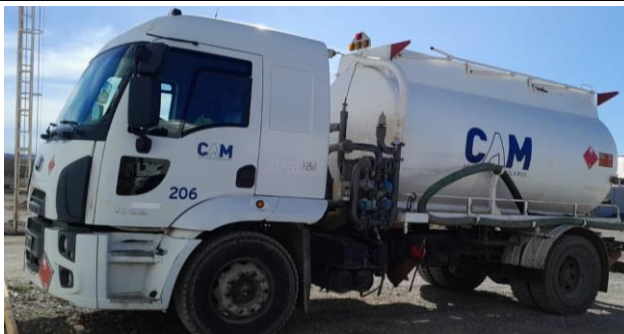
## MEDICIÓN DE ESPORES POR ULTRASONIDO EN:
