INFORME DE I.N.D

Nº 15.778

VACTOR

| PROCEDIMIENTO: PO 31 | <input checked="" type="checkbox"/> | CLIENTE: VIENTOS EL SUR SRL | FECHA: 03 / 09 / 2024 |

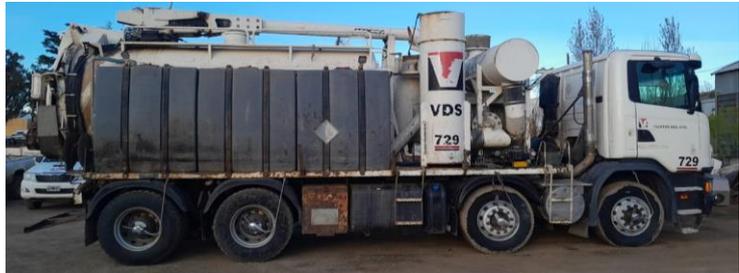
MEDICIÓN DE ESPEORES POR ULTRASONIDO EN:

| PUNTO | CASQUETE A | CASQUETE B | S1 | S2 | S3 | S4 | ESPEOR MÍNIMO |
| 1 | 6,3 | 6,6 | 6,2 | 6,3 | 6,4 | 6,5 | 6,2 |
| 2 | 6,5 | 6,5 | 6,2 | 6,3 | 6,3 | 6,5 | 6,2 |
| 3 | 6,4 | 6,7 | 6,4 | 6,2 | 6,4 | 6,4 | 6,2 |
| 4 | 6,5 | 6,5 | 6,4 | 6,5 | 6,6 | 6,4 | 6,4 |
| 5 | 6,3 | 6,7 | 6,4 | 6,3 | 6,3 | 6,5 | 6,3 |
| 6 | 6,4 | 6,4 | 6,5 | 6,4 | 6,3 | 6,3 | 6,3 |
| 7 | 6,4 | 6,5 | 6,3 | 6,5 | 6,4 | 6,4 | 6,3 |
| 8 | 6,6 | 6,3 | 6,4 | 6,6 | 6,2 | 6,2 | 6,2 |
| 9 | 6,6 | 6,3 | 6,2 | 6,3 | 6,5 | 6,3 | 6,2 |

Aprobación según procedimiento Nº PO 31 ASME VIII
