| | INFORME DE I.N.D | | | Nº 16.117 | | | | | | | | | | | | | | | | | | | | | | | | | | | | | | | | | | | | | | | | | | | | | | | |
| | SEMIREMOLQUE | | | CATEGORIA INSPECCIÓN | | | | | | | | | | | | | | | | | | | | | | | | | | | | | | | | | | | | | | | | | | | | | | | |
| PROCEDIMIENTO: | PO-34 | X | CLIENTE: | CAM SRL | FECHA: | 23 11 2024 | | | | | | | | | | | | | | | | | | | | | | | | | | | | | | | | | | | | | | | | | | | | | |
| MARCA: | RANDOM | | DOMINIO: | AD 137 AV | Nº DE PERNO: | #14-1 | | | | | | | | | | | | | | | | | | | | | | | | | | | | | | | | | | | | | | | | | | | | | |

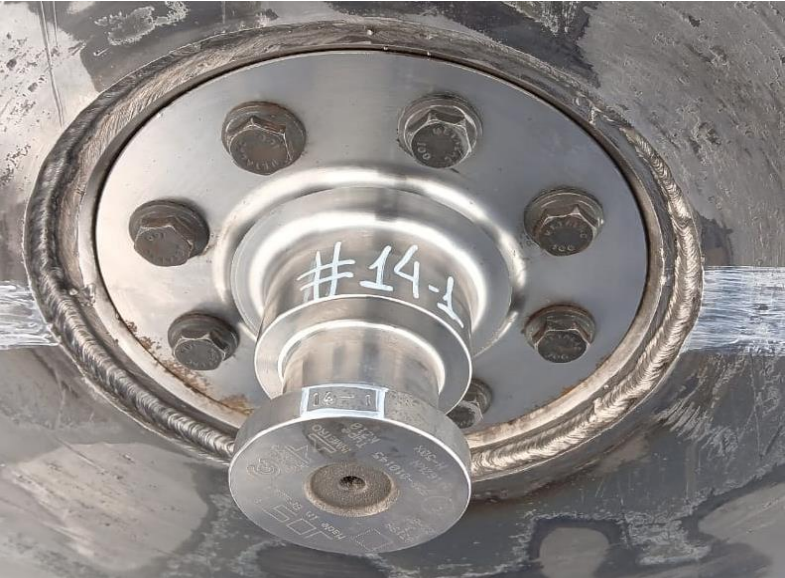
| <div><div><div>MARCA</div><div>JOST</div><div>CAPACIDAD</div><div>65 TONELADAS</div><div>Nº IDENT</div><div>#14-1</div><div>APROBADO</div><div>SI</div><div>X</div><div>NO</div><div></div></div><div></div></div> | | | | | | | | |
