| | INFORME DE I.N.D | | | | Nº 16.554 | | | | | | | | | | | | | | | | | | | | | | | | | | | | | | | | | | | | | | | | | | | | | | |
| | SEMIREMOLQUE | | | | HOJA 1 de 1 | | | | | | | | | | | | | | | | | | | | | | | | | | | | | | | | | | | | | | | | | | | | | | |
| PROCEDIMIENTO: PO-34 | | X | | CLIENTE: VIENTOS DEL SUR | FECHA: 05 02 2025 | | | | | | | | | | | | | | | | | | | | | | | | | | | | | | | | | | | | | | | | | | | | | | |
| MARCA: HELVETICA | | DOMINIO: AC 370 FC | | Nº DE PERNO: #925 | | | | | | | | | | | | | | | | | | | | | | | | | | | | | | | | | | | | | | | | | | | | | | | |

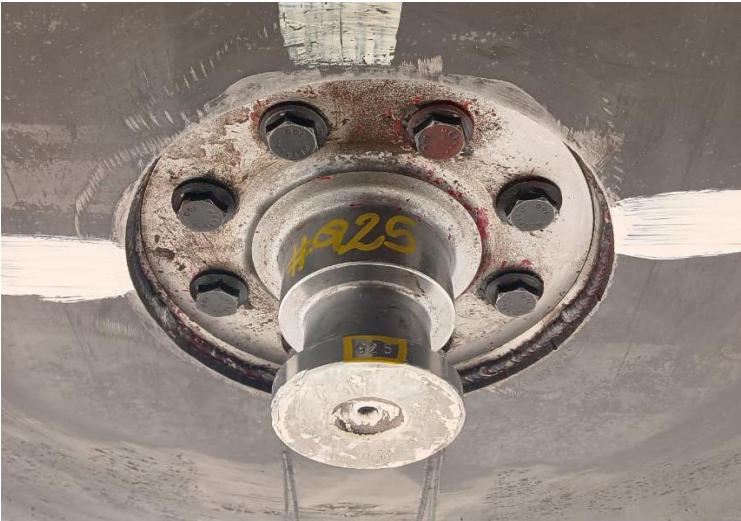
| MARCA | | | JOST | | | | | |
| CAPACIDAD | | | 65000 TON. | | | | | |
| Nº IDENT | | | #925 | | | | | |
| APROBADO | | | SI <input checked="" type="checkbox"/> NO <input type="checkbox"/> | | | | | |
