INFORME DE I.N.D	Nº 16.658
	CONTRA DE TUBING	HOJA 1 de 2
		CATEGORIA INSPECCIÓN
		II

PROCEDIMIENTO: PO-26 <input checked="" type="checkbox"/>	CLIENTE: MACRICO	FECHA: 11 / 03 / 2025
PRÁCTICA DEL CLIENTE: <input type="checkbox"/>	EQUIPO: #10-61	LUGAR DE INSPECCIÓN: BASE GM END S.R.L.
MARCA: SMP	MODELO: N/A	CAPACIDAD: N/A
Nº PARTE: 3697	IDENT Nº: #10-61	VIGENCIA: 6 MESES

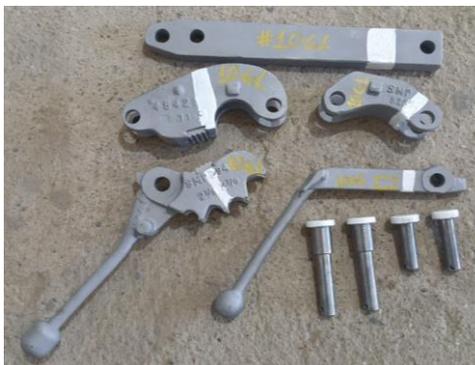
MEDIDA	PULGADAS
A	∅2 3/8 - ∅2 5/8
Mordaza Nº	#10-61

DESCRIPCIÓN	APTO	NO APTO
Detección de Fisuras	X	
Estado de Cuerpo	X	
Estado de Manijas	X	
Estado de Corona	X	
Estado de Pernos	X	
Estado de Tapa	X	
Estado de Dado	X
