INFORME DE I.N.D			Nº 16.819 HOJA 1 de 1		
	QUINTA RUEDA			CATEGORIA INSPECCIÓN II		
PROCEDIMIENTO: PO-30	<input checked="" type="checkbox"/>	CLIENTE: CAM SRL	FECHA:	11	04	2025
PRÁCTICA DEL CLIENTE:	<input type="checkbox"/>	Nº PARTE: 3.644	LUGAR DE INSPECCIÓN:	BASE CLIENTE		
MARCA: MERCEDES BENZ	MODELO: AXOR	Nº DE PERNO:	3328060386B2			
INTERNO: #375	DOMINIO: AG 056 UI	VIGENCIA:	6 MESES

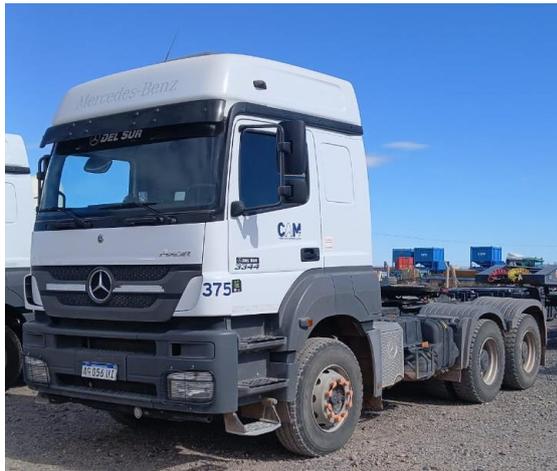
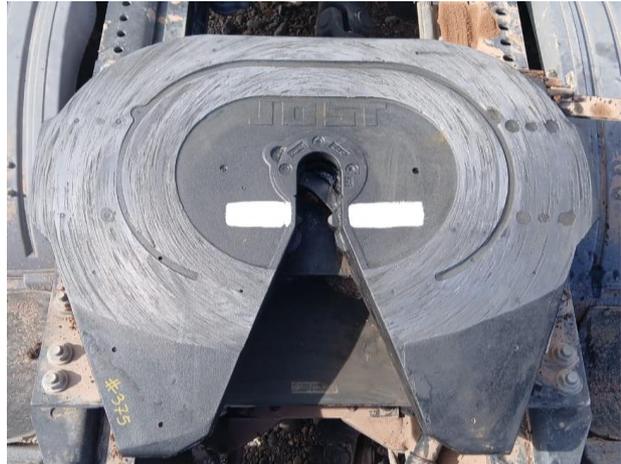
DESCRIPCIÓN	APTO	NO APTO
Detección de Fisuras	<input checked="" type="checkbox"/>	<input type="checkbox"/>
Estado de Cuerpo	<input checked="" type="checkbox"/>	<input type="checkbox"/>
Estado de Mecanismo	<input checked="" type="checkbox"/>	<input type="checkbox"/>
Estado de Perno rey	<input checked="" type="checkbox"/>	<input type="checkbox"/>
