INFORME DE I.N.D		Nº 16.833 HOJA 1 de 1		
	QUINTA RUEDA		CATEGORIA INSPECCIÓN II		
PROCEDIMIENTO: PO-30 <input checked="" type="checkbox"/>	CLIENTE: CAM SRL	FECHA:	12	04	2025
PRÁCTICA DEL CLIENTE: <input type="checkbox"/>	Nº PARTE: 3.647	LUGAR DE INSPECCIÓN:	BASE CLIENTE		
MARCA: IVECO	MODELO: 360	Nº DE PERNO:	3428360517B2		
INTERNO: #367	DOMINIO: AG 384 ZS	VIGENCIA:	12 MESES

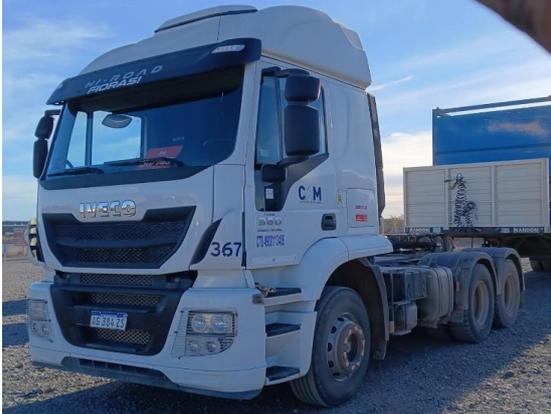
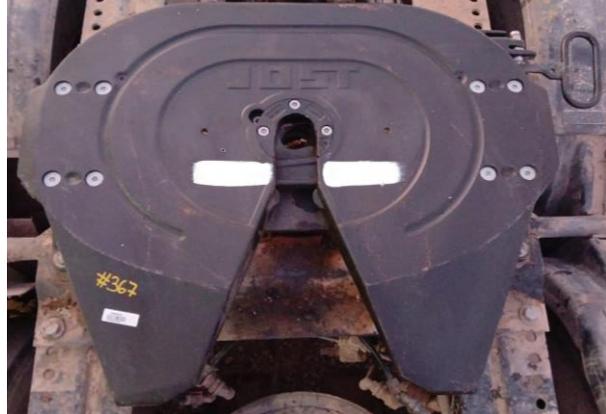
DESCRIPCIÓN	APTO	NO APTO
Detección de Fisuras	<input checked="" type="checkbox"/>	<input type="checkbox"/>
Estado de Cuerpo	<input checked="" type="checkbox"/>	<input type="checkbox"/>
Estado de Mecanismo	<input checked="" type="checkbox"/>	<input type="checkbox"/>
Estado de Perno rey	<input checked="" type="checkbox"/>	<input type="checkbox"/>
