| | INFORME DE I.N.D | | | Nº 16.839 | | | | | | | | | | | | | | | | | | | | | | | | | | | | | | | | | | | | | | | | | | | | | | |
| | SEMIREMOLQUE | | | CATEGORIA INSPECCIÓN | | | | | | | | | | | | | | | | | | | | | | | | | | | | | | | | | | | | | | | | | | | | | | |
| PROCEDIMIENTO: | PO-34 | X | CLIENTE: | CAM SRL | FECHA: | | | | | | | | | | | | | | | | | | | | | | | | | | | | | | | | | | | | | | | | | | | | | |
| MARCA: | RANDON | | DOMINIO: | AD 137 AY | Nº DE PERNO: | | | | | | | | | | | | | | | | | | | | | | | | | | | | | | | | | | | | | | | | | | | | | |

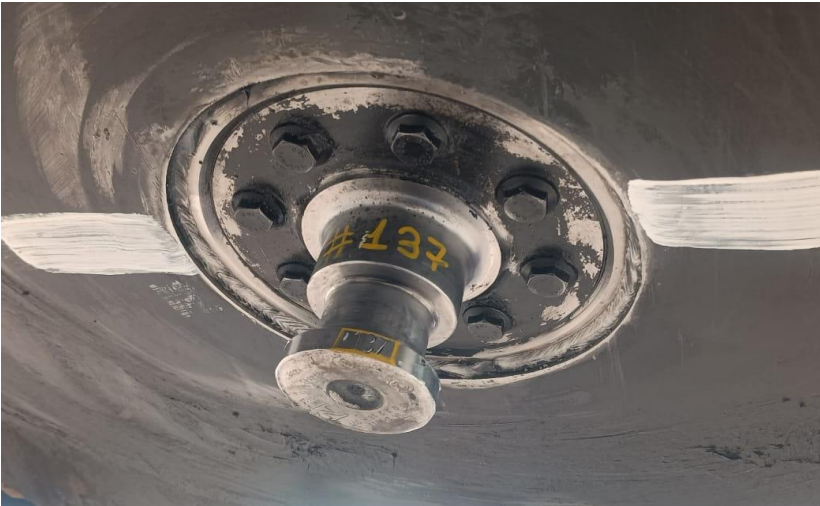
| MARCA | | | JOST | | | | | |
| CAPACIDAD | | | 65000 TON. | | | | | |
| Nº IDENT | | | #137 | | | | | |
| APROBADO | | | SI <input checked="" type="checkbox"/> NO <input type="checkbox"/> | | | | | |

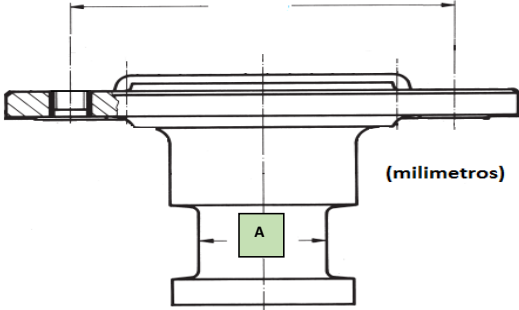
| DESCRIPCIÓN | | MEDIDAS | | | | | | |
| Medida de A | | Ø50,2 mm | | | | | | |
