INFORME DE I.N.D		Nº 16.847		
			HOJA 1 de 1		
QUINTA RUEDA		CATEGORIA INSPECCIÓN			
		II			
PROCEDIMIENTO:	PO-30	<input checked="" type="checkbox"/>	CLIENTE:	CAM SRL	
			FECHA:	16	04 2025
PRÁCTICA DEL CLIENTE:	<input type="checkbox"/>	Nº PARTE:	3.509	LUGAR DE INSPECCIÓN:	BASE CLIENTE
MARCA:	MERCEDES BENZ	MODELO:	AXOR	Nº DE PERNO:	3228111677B2
INTERNO:	#344	DOMINIO:	AG 011 IY	VIGENCIA:	12 MESES

DETALLE DE INSPECCIÓN

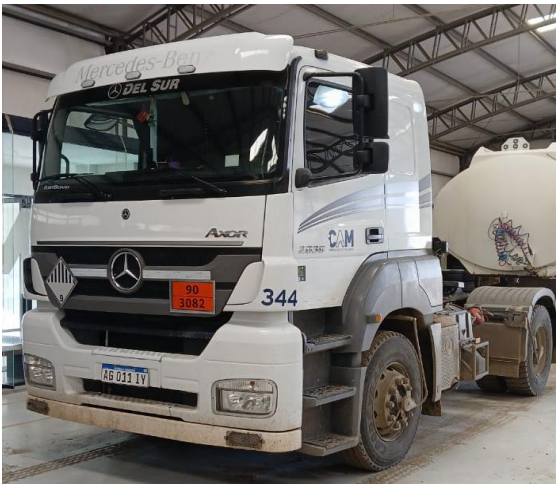
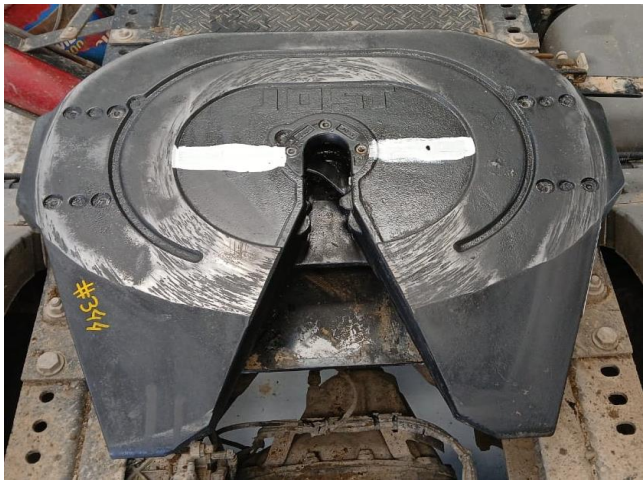
DESCRIPCIÓN	APTO	NO APTO
Detección de Fisuras	<input checked="" type="checkbox"/>	<input type="checkbox"/>
Estado de Cuerpo	<input checked="" type="checkbox"/>	<input type="checkbox"/>
Estado de Mecanismo	<input checked="" type="checkbox"/>	<input type="checkbox"/>
Estado de Perno rey	<input checked="" type="checkbox"/>	<input type="checkbox"/>
