INFORME DE I.N.D			Nº 16.899 HOJA 1 de 1		
	TRINQUETE DE CARGA			CATEGORIA INSPECCIÓN		
PROCEDIMIENTO: PO-34 <input checked="" type="checkbox"/>	CLIENTE: TRANSPORTE JMB	FECHA: 19 05 2025				
PRÁCTICA DEL CLIENTE: <input type="checkbox"/>	EQUIPO: #118	LUGAR DE INSPECCIÓN: BASE GM END S.R.L.				
MARCA: KINEDYNE	DIÁMETRO: $\varnothing\frac{3}{8} - \frac{1}{2}$	CAPACIDAD: 9200 LBS				
IDENT Nº: #118-2	Nº PARTE: 3728	VIGENCIA: 12 MESES				
Inspección a metal limpio: Arenado <input checked="" type="checkbox"/> Limpieza Mecánica <input type="checkbox"/> Condiciones de Inspección: Desarmado <input type="checkbox"/> Armado <input checked="" type="checkbox"/> Inspección con partículas: Secas <input checked="" type="checkbox"/> Húmedas <input type="checkbox"/> Condiciones de Entrega: Desarmado <input type="checkbox"/> Armado <input checked="" type="checkbox"/>						
EQUIPO UTILIZADO						
EQUIPO UTILIZADO	Nº DE SERIE / LOTE	Nº DE CERTIFICADO	F. CALIBRACIÓN	F. DE VENCIMIENTO

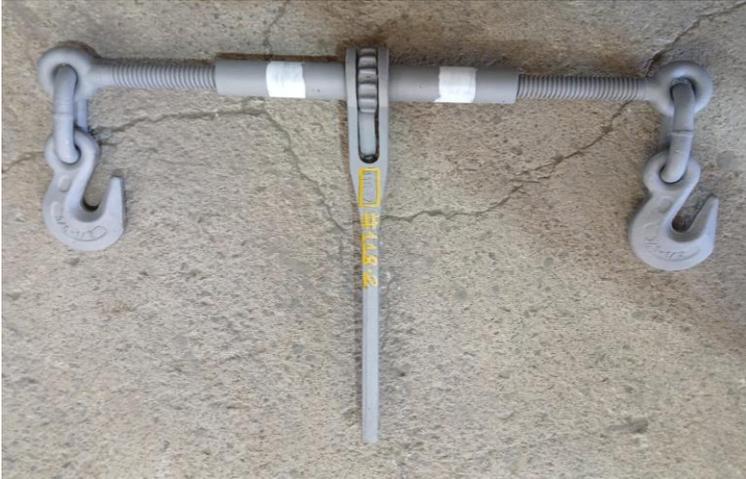
LÁMPARA UV	9296	NO APLICA	CALIBRACIÓN INT	NO APLICA		
YUGO	303	NO APLICA	CALIBRACIÓN INT	NO APLICA		
EQUIPO UT1	202000541886	47942	22/11/2023	EN CALIBRACION		
EQUIPO UT2	5020634	54354	23/8/2024	23/8/2025		
BOBINA AC-DC	17052908	06299	8/5/2020	26/5/2025		
MEDIDOR DE CAMPO	GM 064	NO APLICA	NO APLICA	NO APLICA		
PARTICULAS S/H	2101005648	NO APLICA	1/6/2021	1/6/2026		
MASA PATRON	864	45944	1/8/2023	1/8/2028		
DETALLE DE INSPECCIÓN						
DESCRIPCIÓN	APTO	NO APTO				
Detección de Fisuras	X					
Estado del Gancho	X					
Estado del Eslabón	X					
Estado de Perno del Gancho	X

Aprobación según procedimiento Nº PO-34 ASTM E-709			SI			
DETALLE DE TAREAS REALIZADAS - OBSERVACIONES - COMENTARIOS
