INFORME DE I.N.D		Nº 17.136 HOJA 1 de 1		
	QUINTA RUEDA		CATEGORIA INSPECCIÓN II		
PROCEDIMIENTO: PO-30 <input checked="" type="checkbox"/>	CLIENTE: VIENTOS DEL SUR	FECHA:	25	07	2025
PRÁCTICA DEL CLIENTE: <input type="checkbox"/>	Nº PARTE: 3.770	LUGAR DE INSPECCIÓN:	BASE GM END S.R.L.		
MARCA: JOST	DIÁMETRO DE ENGANCHE: N/A	Nº DE PIEZA:	3428341728B2		
INTERNO: 753	DOMINIO: AD-588-51	VIGENCIA:	12 MESES

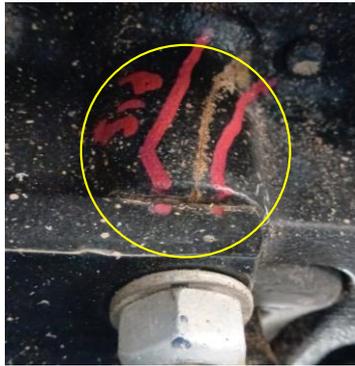
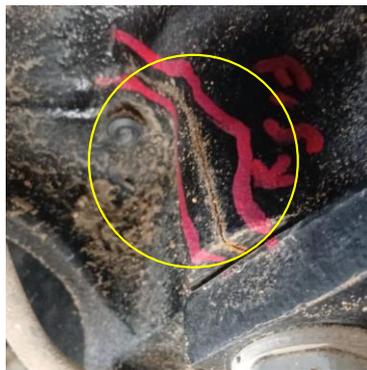
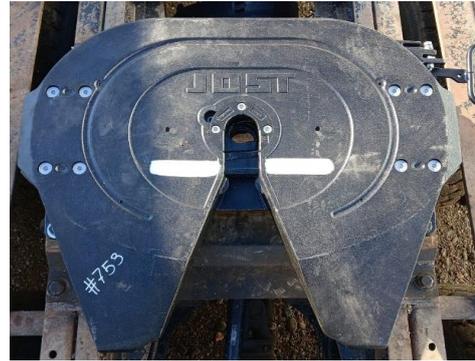
Aprobación según procedimiento N° PO-30 ASTM E-709	NO
--	----

OBS: SE OBSERVA FISURA EN ZONA DE FIJACION DE SUPERFICIE DE PATAS DE ANCLAJES
