INFORME DE I.N.D	Nº 17.194
	CADENA	HOJA 1 de 1
		CATEGORIA INSPECCIÓN
		II

PROCEDIMIENTO:	PO-35	<input checked="" type="checkbox"/>	CLIENTE:	TRANSPORTE JMB	FECHA:	06	08	2025
----------------	--------------	-------------------------------------	----------	-----------------------	--------	----	----	------

MARCA:	N/A	DIÁMETRO:	3/8 ø	CAPACIDAD:	6 MTS
Nº PARTE:	3863	IDENT Nº:	#67-2	VIGENCIA:	12 MESES

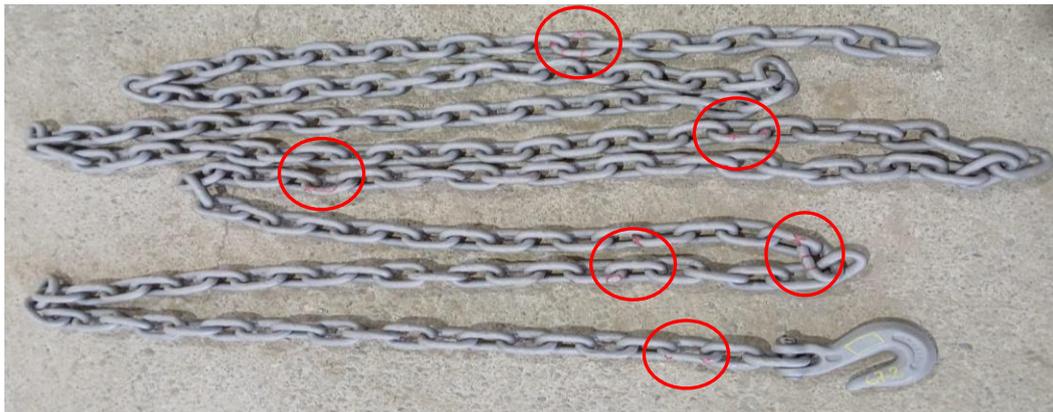
DESCRIPCIÓN	APTO	NO APTO
Detección de Fisuras	<input checked="" type="checkbox"/>	<input type="checkbox"/>
Estado del Gancho	<input type="checkbox"/>	<input checked="" type="checkbox"/>
Estado del Eslabón	<input checked="" type="checkbox"/>	<input type="checkbox"/>
Estado de Perno de Gancho	<input checked="" type="checkbox"/>	<input type="checkbox"/>

OBS: SE OBSERVA ESLABONES CON DESGASTE, DEFORMADOS Y ESTIRADOS.
