INFORME DE I.N.D			Nº 17.426
		QUINTA RUEDA			HOJA 1 de 1
PROCEDIMIENTO: PO-30 X		CLIENTE: CAM SRL	FECHA: 18 10 2025	CATEGORIA INSPECCIÓN IV	
PRÁCTICA DEL CLIENTE:		Nº PARTE: 3.936	LUGAR DE INSPECCIÓN: BASE CLIENTE		
MARCA:	JOST	DIÁMETRO DE ENGANCHE N/A	Nº DE PIEZA: 3428061604B2		
INTERNO:	131	DOMINIO: NBI-023	VIGENCIA: 12 MESES

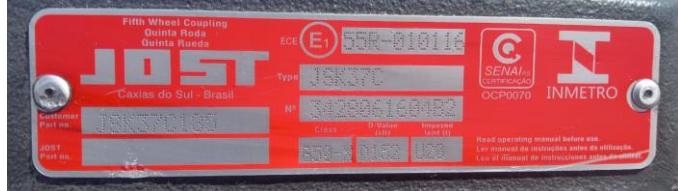
<p>The image shows a red metal plate attached to a truck's fifth wheel coupling. The plate contains technical information: Fifth Wheel Coupling Quinta Rueda Quinta Rueda, ECE E1 65K-010116, Type JSK370, Customer Part no. 131, INMETRO, and various serial numbers and codes.</p>	
Detección de Fisuras	X			
Estado de Cuerpo	X			
Estado de Mecanismo	X
