| | INFORME DE I.N.D | | Nº 17.229 | | |
| | TRINQUETE DE CARGA | | HOJA 1 de 1 | | |
| PROCEDIMIENTO: PO-34 | <input checked="" type="checkbox"/> | CLIENTE: TRANSPORTE "EL PORTU" | FECHA: 06 | 02 | 2026 |
| MARCA: LEBUS | DIÁMETRO: 3/8" - 1/2" | CAPACIDAD: 15000 LBS | | | |

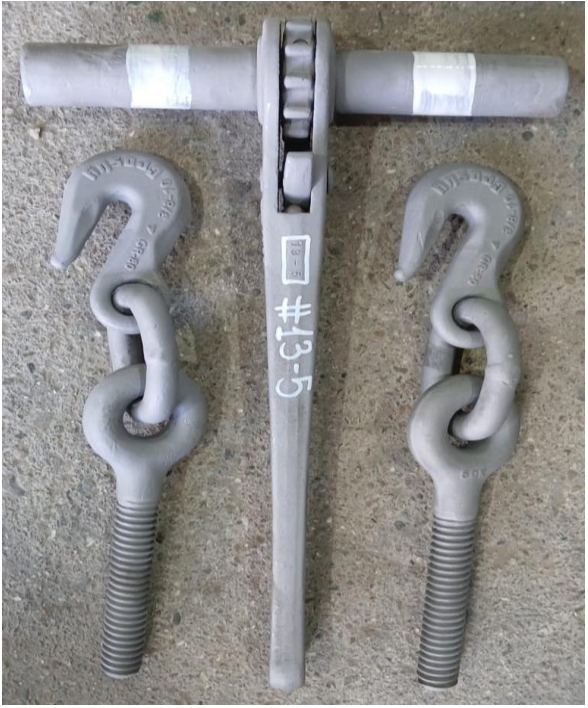
| Detección de Fisuras | <input checked="" type="checkbox"/> | <input type="checkbox"/> | | | |
| Estado del Gancho | <input checked="" type="checkbox"/> | <input type="checkbox"/> | | | |
| Estado del Eslabón | <input checked="" type="checkbox"/> | <input type="checkbox"/> | | | |
| Estado de Perno del Gancho | <input checked="" type="checkbox"/> | <input type="checkbox"/> | | | |
| Aprobación según procedimiento Nº PO-34 ASTM E-709 | | SI | | | |
