INFORME DE I.N.D		Nº 17.243 HOJA 1 de 1						
	MANGUEROTE		CATEGORIA INSPECCIÓN						
		IV							
PROCEDIMIENTO:	PO-53	<input checked="" type="checkbox"/>	CLIENTE:	CAM SRL		FECHA:	07	02	2026
PRÁCTICA DEL CLIENTE:	<input type="checkbox"/>		EQUIPO:	N/A	LUGAR DE INSPECCIÓN:	BASE CLIENTE			
MARCA:	N/A		DIÁMETRO:	2"		LONGITUD:	N/A		
Nº PARTE:	4042		IDENT Nº:	#192-1		VIGENCIA:	12 MESES

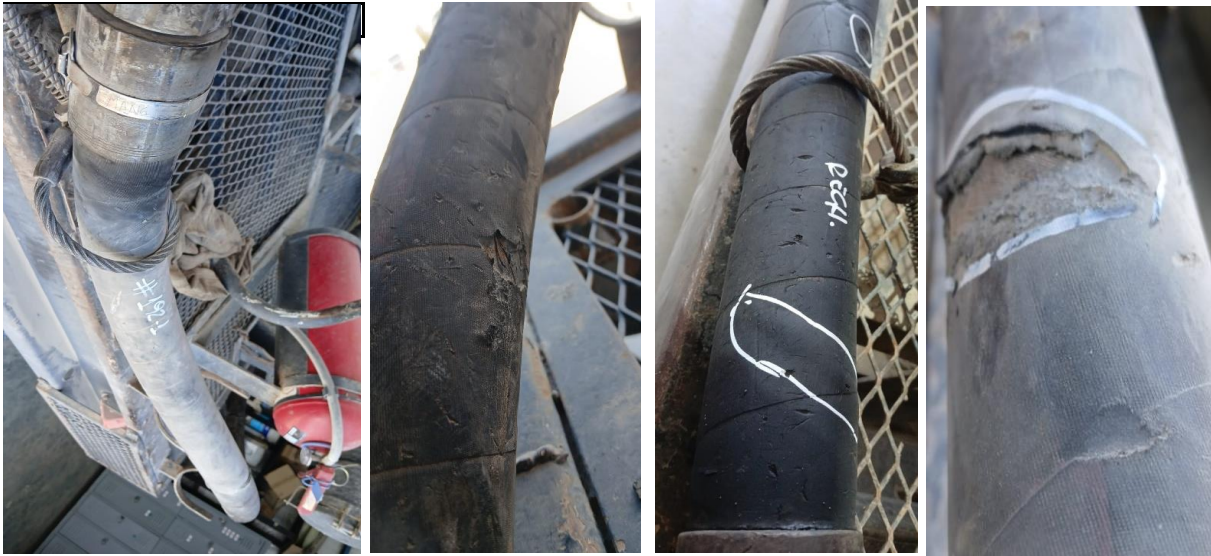
DESCRIPCIÓN	APTO	NO APTO
Detección de Fisuras	<input type="checkbox"/>	<input checked="" type="checkbox"/>
Estado de Cuerpo	<input type="checkbox"/>	<input checked="" type="checkbox"/>
Estado de Conexión	<input checked="" type="checkbox"/>	<input type="checkbox"/>

OBS: SE ENCUENTRA CUERPO DAÑADO.
