INFORME DE I.N.D				Nº 17.288																																									
	EQUIPO DE VACÍO				HOJA 1 de 2																																									
					CATEGORIA INSPECCIÓN IV																																									
PROCEDIMIENTO: PO-63 <input checked="" type="checkbox"/>	CLIENTE: CAM SRL	FECHA: 19	02	2026																																										
PRÁCTICA DEL CLIENTE: <input type="checkbox"/>	Nº PARTE: 4.104	LUGAR DE INSPECCIÓN: BASE CLIENTE																																												
MARCA: N/A	MODELO: N/A	CAPACIDAD: 12 M³																																												
INTERNO: 273	DOMINIO: PLX-663	VIGENCIA: 12 MESES																																												
Inspección a metal limpio: Arenado <input type="checkbox"/> Limpieza Mecánica <input checked="" type="checkbox"/> Inspección con Ultrasonido: Falla <input type="checkbox"/> Espesor <input checked="" type="checkbox"/> Inspección Visual int. y ext.: rechazado <input type="checkbox"/> aprobado <input checked="" type="checkbox"/> Prueba de Estanqueidad: Si <input checked="" type="checkbox"/> No <input type="checkbox"/>

INFORME DE I.N.D	Nº 17.288
	EQUIPO DE VACÍO	HOJA 2 de 2
		W.O.

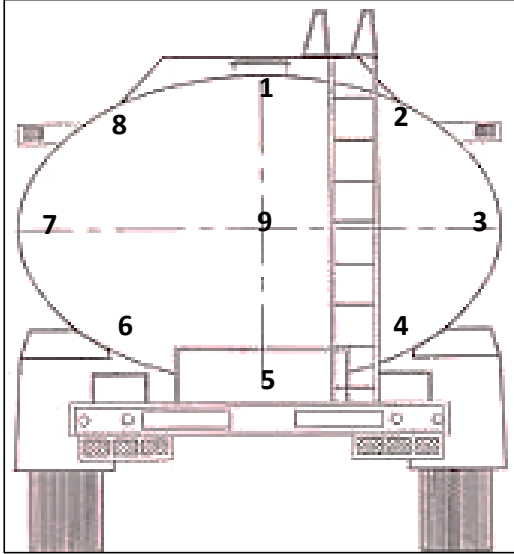
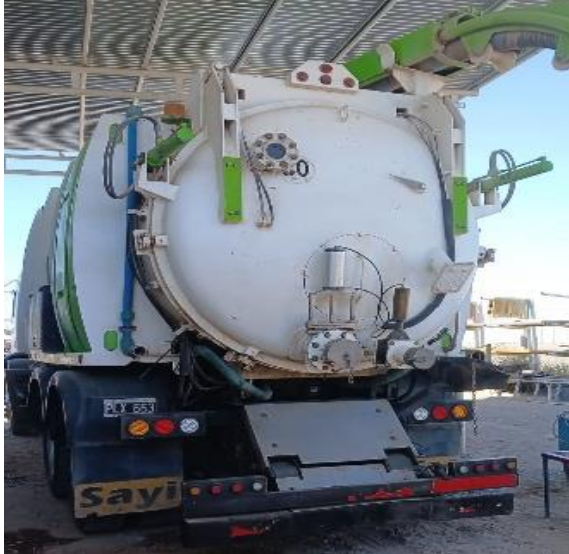
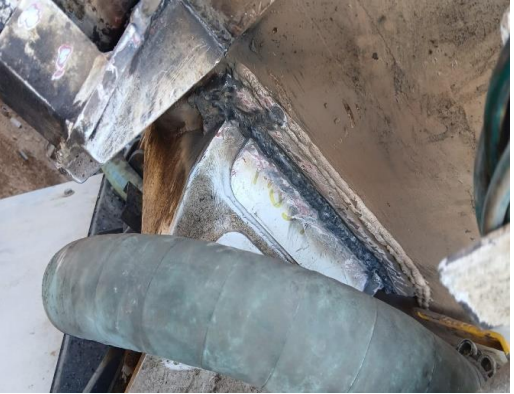
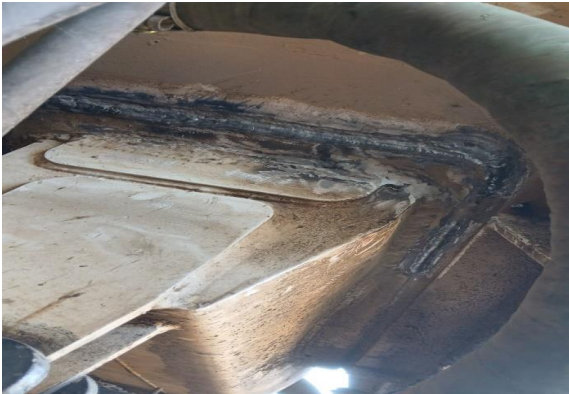
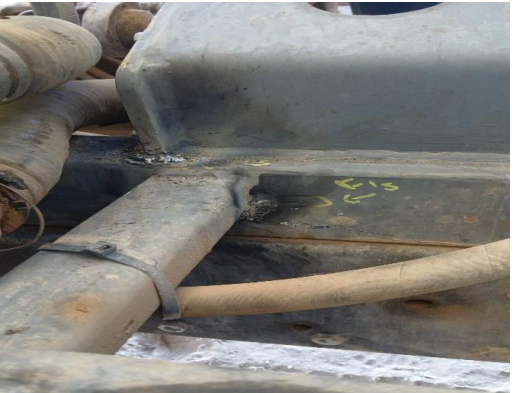
3	6,5	6,9	6,4	6,4	6,3	6,4	6,3																																							
4	6,3	6,5	6,5	6,2	6,4	6,3	6,2																																							
5	6,5	6,3	6,3	6,3	6,5	6,5	6,3																																							
6	6,7	6,7	6,7	6,4	6,7	6,4	6,4																																							
7	6,5	6,8	6,6	6,3	6,3	6,3	6,3																																							
8	6,6	6,8	6,2	6,7	6,5	6,4	6,2																																							
9	6,7	6,5	6,4	6,4	6,4	6,5	6,4																																							
Aprobación según procedimiento Nº PO-63 ASTM E-709,797; AWS D1.1						NO																																								
DETALLE DE TAREAS REALIZADAS - OBSERVACIONES - COMENTARIOS																																														
OBS: SE DETECTA FISURA EN SOPORTE DE PIVOT DE TANQUE .
