<b>INFORME DE I.N.D</b>		<b>Nº 17.311</b> HOJA 1 de 1	
	<b>QUINTA RUEDA</b>		CATEGORIA INSPECCIÓN IV	
PROCEDIMIENTO: <b>PO-30</b>	<input checked="" type="checkbox"/>	CLIENTE: <b>CAM SRL</b>	FECHA:	19   02   2026
PRÁCTICA DEL CLIENTE:	<input type="checkbox"/>	Nº PARTE: <b>4.104</b>	LUGAR DE INSPECCIÓN:	<b>BASE CLIENTE</b>
MARCA: <b>JOST</b>	DIÁMETRO DE ENGANCHE: <b>N/A</b>	Nº DE PIEZA:	<b>3428290840B2</b>	
INTERNO: <b>288</b>	DOMINIO: <b>AA-641-RC</b>	VIGENCIA:	<b>12 MESES</b>

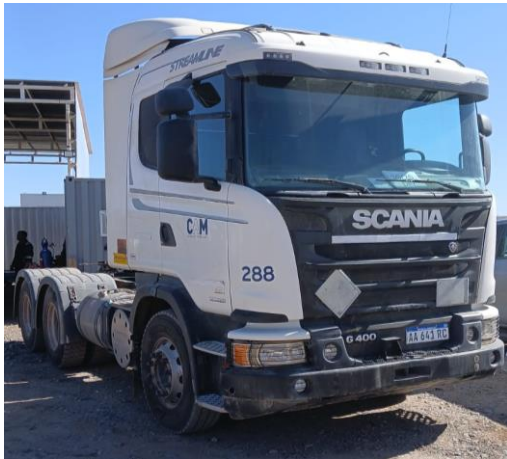
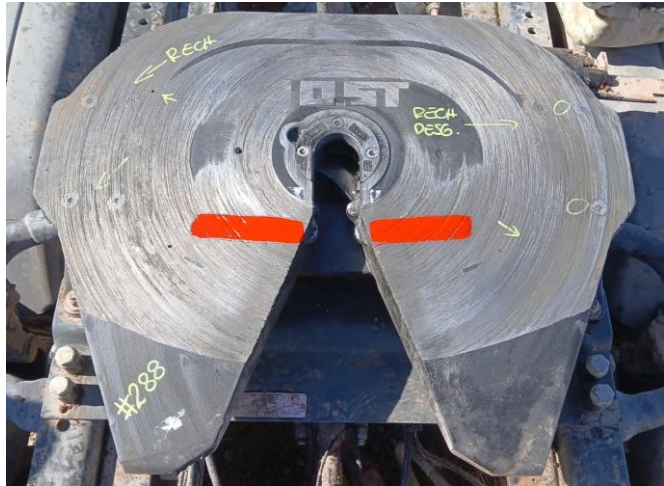
DESCRIPCIÓN	APTO	NO APTO
Detección de Fisuras	X	
Estado de Cuerpo		X
Estado de Mecanismo	X	
Estado de Perno rey	X

OBS: SE DETECTA DESGASTE EXCESIVO ELIMINANDO TESTIGOS DE FABRICA .
