INFORME DE I.N.D		Nº 17.313 HOJA 1 de 1		
	QUINTA RUEDA		CATEGORIA INSPECCIÓN IV		
PROCEDIMIENTO: PO-30 <input checked="" type="checkbox"/>	CLIENTE: CAM SRL	FECHA:	19	02	2026
PRÁCTICA DEL CLIENTE: <input type="checkbox"/>	Nº PARTE: 4.104	LUGAR DE INSPECCIÓN:	BASE CLIENTE		
MARCA: JOST	DIÁMETRO DE ENGANCHE: N/A	Nº DE PIEZA:	2528380161B2		
INTERNO: 190	DOMINIO: OPQ-731	VIGENCIA:	12 MESES

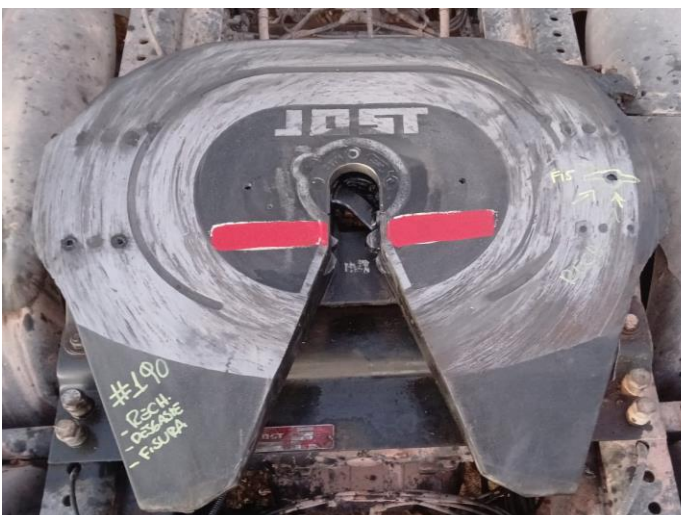
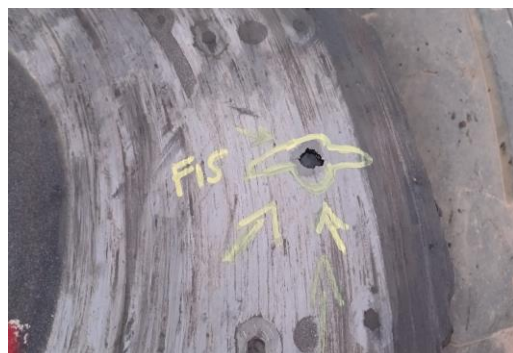
DESCRIPCIÓN	APTO	NO APTO
Detección de Fisuras	<input type="checkbox"/>	<input checked="" type="checkbox"/>
Estado de Cuerpo	<input type="checkbox"/>	<input checked="" type="checkbox"/>
Estado de Mecanismo	<input checked="" type="checkbox"/>	<input type="checkbox"/>
Estado de Perno rey	<input checked="" type="checkbox"/>	<input type="checkbox"/>

OBS: SE DETECTA PRIFICIO Y FISURA OCACIONADO POR DESGASTE EXCESIVO EN SUPERFICIE.
