INFORME DE I.N.D		Nº 17.516		
	VÁLVULA DE SEGURIDAD		HOJA 1 de 1		
CATEGORIA INSPECCIÓN		IV			
PROCEDIMIENTO: PO-43 <input checked="" type="checkbox"/>	CLIENTE: VIENTOS DEL SUR	FECHA: 19	03	2026	
PRÁCTICA DEL CLIENTE: <input type="checkbox"/>	Nº PARTE: 4.135	LUGAR DE INSPECCIÓN: BASE GM END S.R.L.			
DIAMETRO: 3"	IDENTIFICACIÓN: #829-2	VIGENCIA: 12 MESES			
Inspección con Ultrasonido <input type="checkbox"/> Inspección por Partículas Mag. <input type="checkbox"/> Prueba Hidráulica <input type="checkbox"/>	Arenado <input type="checkbox"/> Falla <input type="checkbox"/> Húmedas <input type="checkbox"/>	Limpieza mecanica <input checked="" type="checkbox"/> Espesor <input type="checkbox"/> N/A Secas <input type="checkbox"/> N/A			
Condiciones de Entrega:	Desarmado <input type="checkbox"/>	Armado <input checked="" type="checkbox"/>			
Presión de Diseño		2	KG/CM2		
presion de apertura		0,8	KG/CM2		
presion de trabajo		0,5	KG/CM2

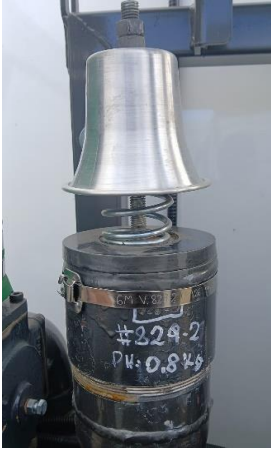
Detección de Fisuras	X				
Estado de Conexión	X				
Estado del Cuerpo	X				
Estado del Mecanismo	X				
Aprobación según procedimiento Nº PO-43 ASTM E-709; API-570, API-598; ASME B31.3			SI		
DETALLE DE TAREAS REALIZADAS - OBSERVACIONES - COMENTARIOS
