INFORME DE I.N.D		Nº 17.532		
			HOJA 1 de 1		
CAMION CON HIDRO		CATEGORIA INSPECCIÓN			
		IV			
PROCEDIMIENTO: PO-34	<input checked="" type="checkbox"/>	CLIENTE: CAM SRL	FECHA: 20 03 2026		
PRÁCTICA DEL CLIENTE: <input type="checkbox"/>	Nº PARTE: 4.137	LUGAR DE INSPECCIÓN: BASE CLIENTE			
MARCA: MERCEDES BENZ	MODELO: 3344	DOMINIO: AF-230-AK			
INTERNO: #297	DIAMETRO: N/A	VIGENCIA: 12 MESES

INFORME DE I.N.D		Nº 17.532		
	CAMION CON HIDRO		HOJA 2 de 2	W.O.	
PROCEDIMIENTO: PO-34 <input checked="" type="checkbox"/>	CLIENTE: CAM SRL	FECHA: 20 / 03 / 2026			
PRÁCTICA DEL CLIENTE: 0	EQUIPO: 215	LUGAR DE INSPECCIÓN: BASE CLIENTE			
MARCA: G.P CAPACIDAD: 6,5 TONELADAS N° IDENT: 297-1 APROBADO SI <input checked="" type="checkbox"/> NO <input type="checkbox"/> PRECINTO: #13441 DIAMETRO: 7/8" <p style="text-align: right;">G.O</p>

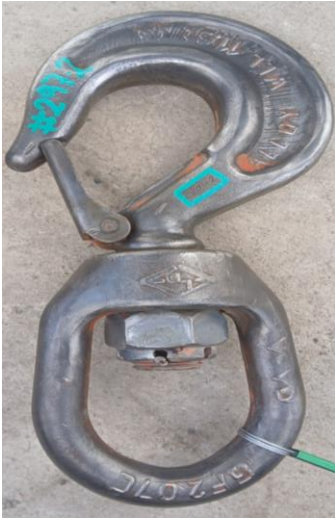
DIAMETRO: 1 1/8" MARCA: L.D CAPACIDAD: 11,5 TONELADAS N° IDENT: #297-2 APROBADO SI <input checked="" type="checkbox"/> NO <input type="checkbox"/> PRECINTO: #13445 <p style="text-align: right;">G.G</p>
