INFORME DE I.N.D

Nº 10.864

CINTAS DE FRENO

PRINCIPAL

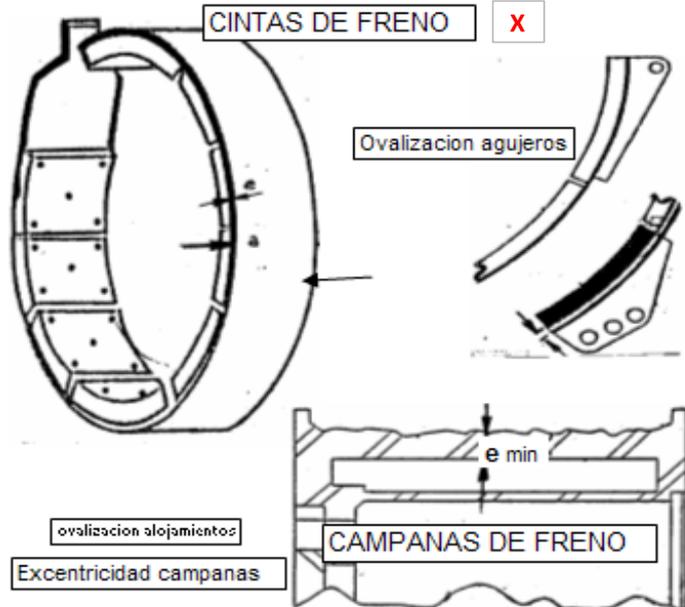
APTO	NO APTO
Detección de Fisuras		<input checked="" type="checkbox"/>	<input type="checkbox"/>
ESPEORES EN CAMPANAS (mm)			
CAMPANA 1		CAMPANA 2	
e MIN	mm	e MIN	mm
CINTAS DE FRENO			
Ultrasonido de Areas Extremas (mm)			
CINTA 1	0-183	CINTA 2	0-184
6,3	6,2	6,3	6,3
6,3	6,3	6,3	6,3
6,3	6,3	6,3	6,3
6,3	6,3	6,3	6,3

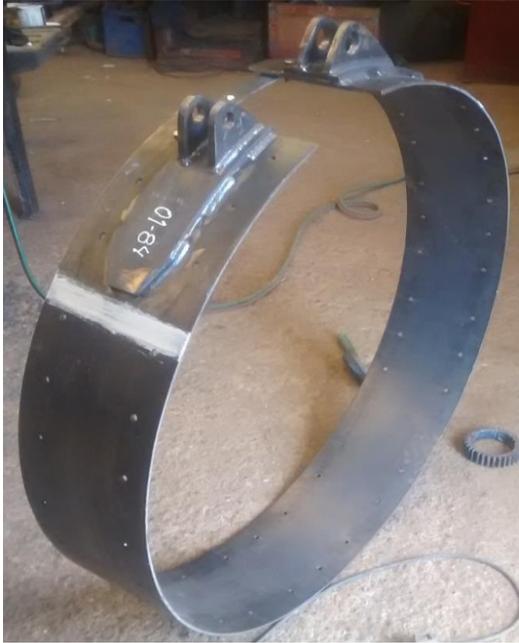
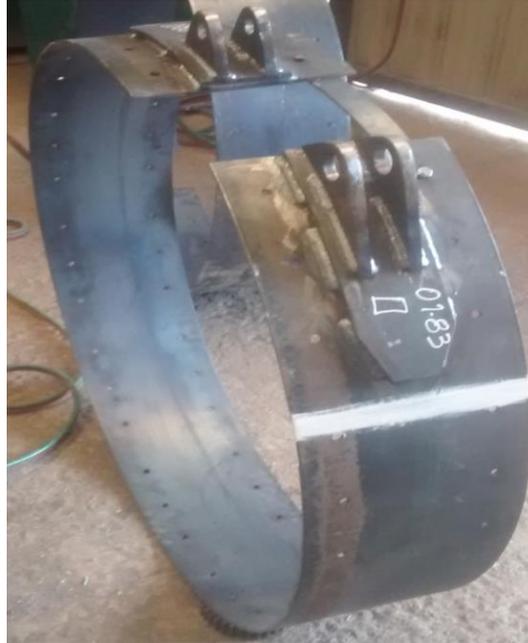
CINTAS DE FRENO PRINCIPAL
