INFORME DE I.N.D

Nº 9.077

EQUIPO VACTOR

PROCEDIMIENTO: PO 31	<input checked="" type="checkbox"/>	CLIENTE: VIENTOS EL SUR SRL	FECHA: 11 / 03 / 2021
PRÁCTICA DEL CLIENTE	<input type="checkbox"/>	Nº PARTE: 1.721	LUGAR DE INSPECCIÓN: BASE CLIENTE
MARCA: SCORZA	MODELO: SS-15000	CAPACIDAD: 9000 LTS	
INTERNO: 707	DOMINIO: OYP-418	VIGENCIA: 12 MESES

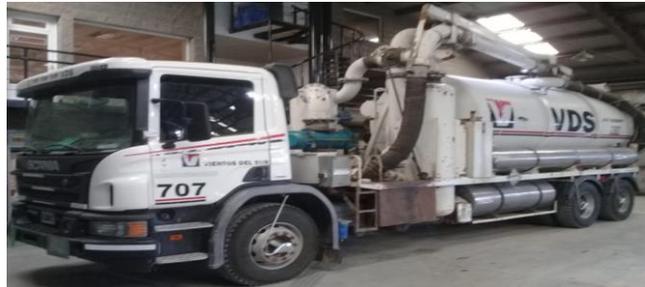
MEDICIÓN DE ESPEORES POR ULTRASONIDO EN:

PUNTO	CASQUETE A	CASQUETE B	S1	S2	S3	S4	ESPESOR MÍNIMO
1	6,0	6,4	6,3	6,3	6,7	5,8	6,0
2	5,9	7,0	6,5	6,5	6,7	6,3	5,9
3	5,7	7,0	6,1	6,6	6,3	5,7	5,7
4	6,0	6,6	6,3	6,6	6,3	5,3	6,0
5	6,1	6,5	6,3	6,6	6,4	6,5	6,1
6	6,8	6,5	6,2	6,5	6,3	6,3	6,2
7	6,4	6,4	6,4	6,4	6,3	6,3	6,3
8	5,9	6,9	6,2	6,5	6,3	6,3	5,9
9	6,2	6,9	6,2	6,4	6,4	6,4	6,2

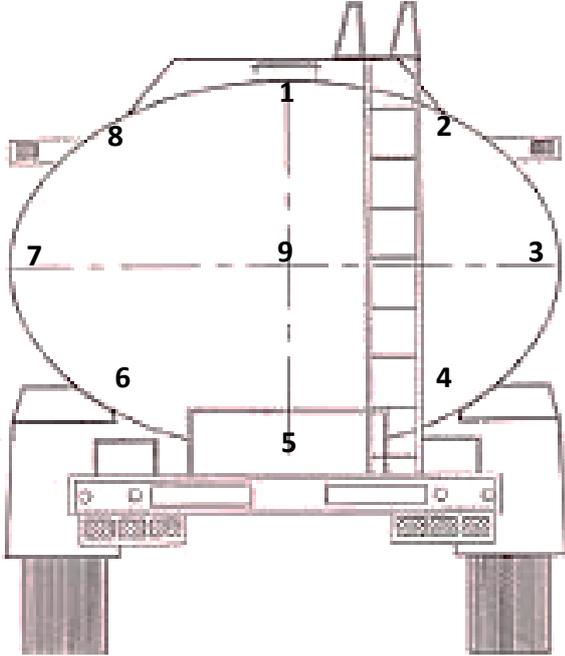
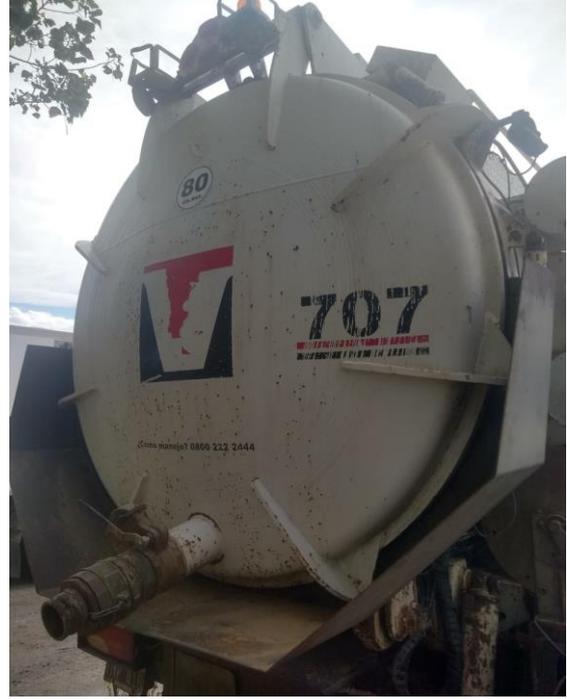
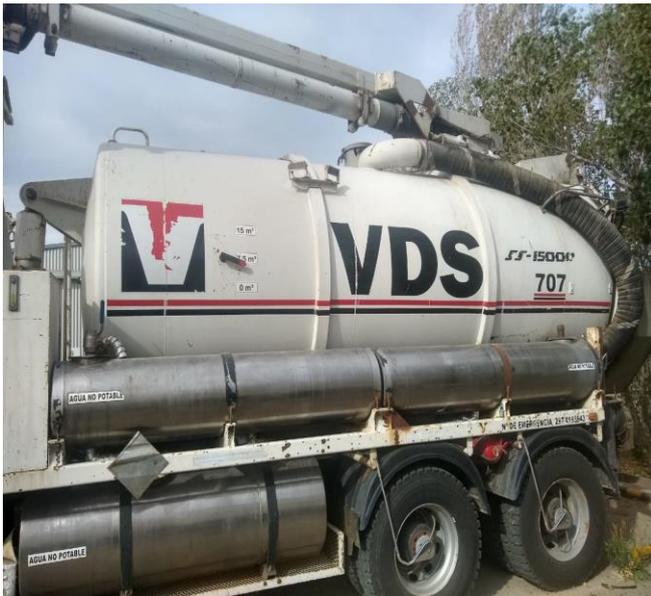
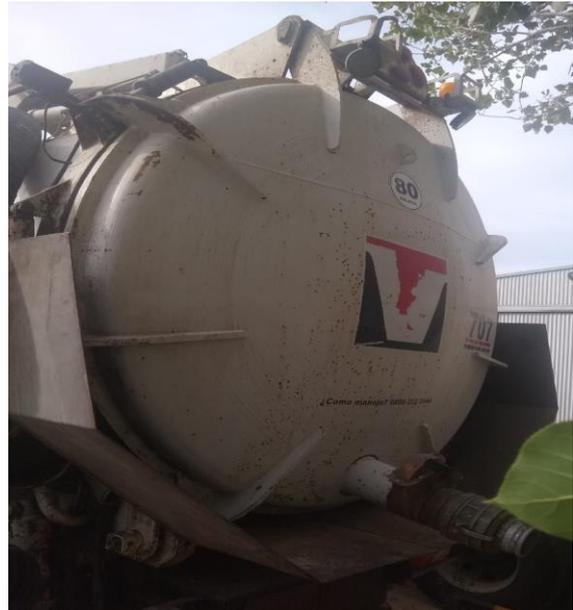
DESCRIPCIÓN	APTO	NO APTO
Detección de Fisuras	<input checked="" type="checkbox"/>	<input type="checkbox"/>
Estado de Cuerpo	<input checked="" type="checkbox"/>	<input type="checkbox"/>
Estado de Casquete	<input checked="" type="checkbox"/>	<input type="checkbox"/>
Estado de Hermeticidad	<input checked="" type="checkbox"/>	<input type="checkbox"/>
