| | | <b>INFORME DE I.N.D</b> | | <b>Nº 10.702</b><br>HOJA 1 de 1 | | | | | | | | | | | | | | | | | | | | | | | | | | | | | | | | | | | | | |
| | | <b>QUINTA RUEDA</b> | | | | | | | | | | | | | | | | | | | | | | | | | | | | | | | | | | | | | | | |
| PROCEDIMIENTO: <b>PO 34</b> | <input checked="" type="checkbox"/> | CLIENTE: <b>CAM SRL</b> | FECHA: | 16 | 07 | 2021 | | | | | | | | | | | | | | | | | | | | | | | | | | | | | | | | | | | |
| MARCA: <b>JOST</b> | | CAPACIDAD: <b>65000 KG</b> | Nº DE SERIE: | <b>2828070809B2</b> | | | | | | | | | | | | | | | | | | | | | | | | | | | | | | | | | | | | | |

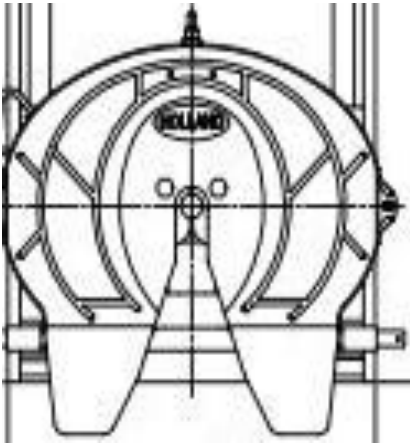
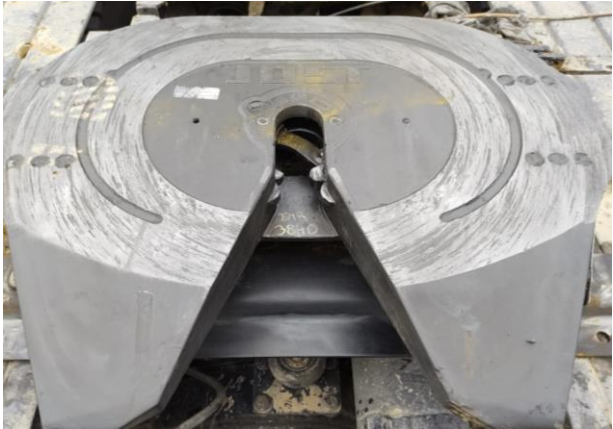
| | | <b>INFORME DE I.N.D</b> | | <b>Nº 10.702</b><br>HOJA 1 de 1 | | | | | | | | | | | | | | | | | | | | | | | | | | | | | | | | | | | | | |
|---|---|---|---|---|---|---|---|---|---|---|---|---|---|---|---|---|---|---|---|---|---|---|---|---|---|---|---|---|---|---|---|---|---|---|---|---|---|---|---|---|---|
| Detección de Fisuras | | <input checked="" type="checkbox"/> | <input type="checkbox"/> | | | | | | | | | | | | | | | | | | | | | | | | | | | | | | | | | | | | | | |
| Estado de Cuerpo | | <input checked="" type="checkbox"/> | <input type="checkbox"/> | | | | | | | | | | | | | | | | | | | | | | | | | | | | | | | | | | | | | | |
| Estado de Tornamesa | | <input checked="" type="checkbox"/> | <input type="checkbox"/> | | | | | | | | | | | | | | | | | | | | | | | | | | | | | | | | | | | | | | |
| <b>QUINTA RUEDA SE ENCUENTRA SOBRE FORD CARGO 2632 INT; 255</b> | | | | | | | | | | | | | | | | | | | | | | | | | | | | | | | | | | | | | | | | | |
