| | INFORME DE I.N.D | | <b>Nº 10.982</b><br>HOJA 1 de 2 | | | | | | | | | | | | | | | | | | | | | | | | | | | | | | | | | | | | | | | | | | | | | | | | | | | |
| | LÍNEA DE 3" | | | | | | | | | | | | | | | | | | | | | | | | | | | | | | | | | | | | | | | | | | | | | | | | | | | | | |
| PROCEDIMIENTO: <b>PO 45</b> <input checked="" type="checkbox"/> | CLIENTE: <b>MAG SERVICIOS</b> | | FECHA: <b>02 09 2021</b> | | | | | | | | | | | | | | | | | | | | | | | | | | | | | | | | | | | | | | | | | | | | | | | | | | | |
| Aprobación según procedimiento Nº PO 45 ASME V - B 31.3 - API 570 | | SI | | | | | | | | | | | | | | | | | | | | | | | | | | | | | | | | | | | | | | | | | | | | | | | | | | | | |

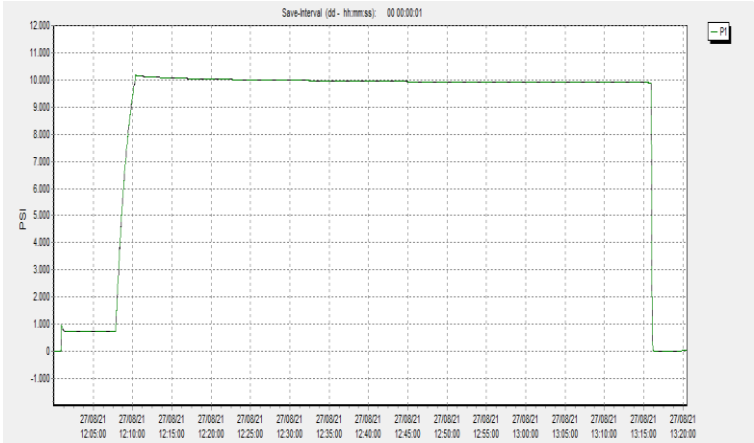
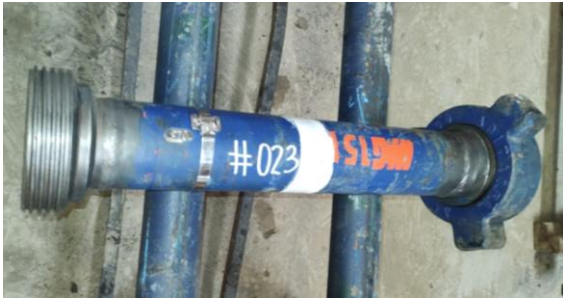
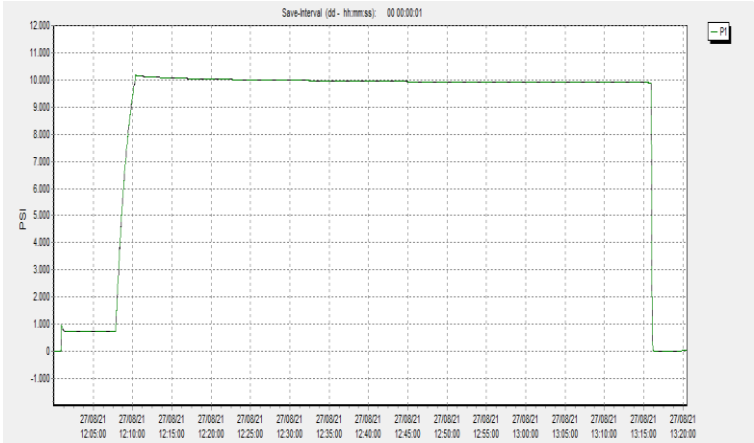
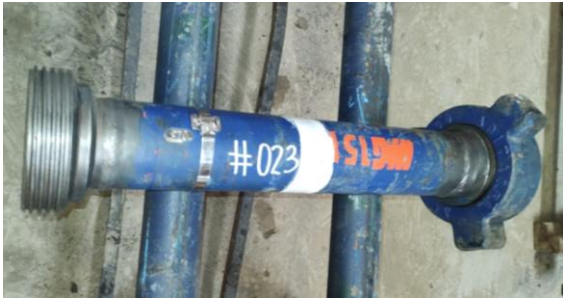
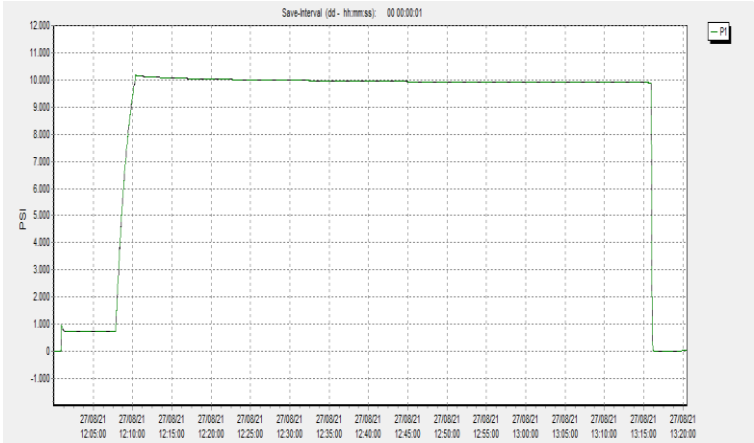
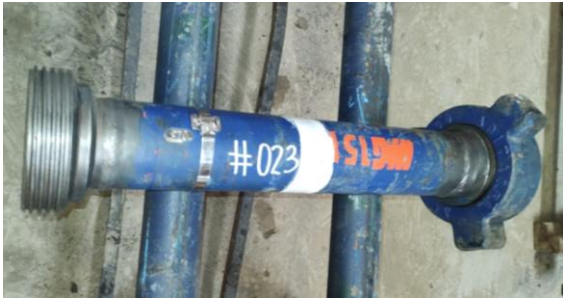
| | INFORME DE I.N.D | | <b>Nº 10.982</b><br>HOJA 1 de 2 | | | | | | | | | | | | | | | | | | | | | | | | | | | | | | | | | | | | | | | | | | | | | | | | | | | |
|---|---|---|---|---|---|---|---|---|---|---|---|---|---|---|---|---|---|---|---|---|---|---|---|---|---|---|---|---|---|---|---|---|---|---|---|---|---|---|---|---|---|---|---|---|---|---|---|---|---|---|---|---|---|---|
| <table style="width: 100%; border: none;"> <tr> <td style="width: 35%;"></td> <td style="width: 10%; text-align: center;"> <table border="1" style="font-size: x-small;"> <tr><td style="width: 50%;">APTO</td><td style="width: 50%;">NO APTO</td></tr> <tr><td style="text-align: center;">X</td><td></td></tr> <tr><td style="text-align: center;">X</td><td></td></tr> </table> </td> <td style="width: 55%; text-align: center;"> </td> </tr> <tr> <td> <table border="1" style="width: 100%; border-collapse: collapse;"> <tr><td style="width: 100%;">Detección de Fisuras</td></tr> <tr><td style="width: 100%;">Estado de Conexión</td></tr> </table> </td> <td></td> <td></td> </tr> <tr> <td colspan="3"> </td> </tr> </table> | | | | | | <table border="1" style="font-size: x-small;"> <tr><td style="width: 50%;">APTO</td><td style="width: 50%;">NO APTO</td></tr> <tr><td style="text-align: center;">X</td><td></td></tr> <tr><td style="text-align: center;">X</td><td></td></tr> </table> | APTO | NO APTO | X | | X | | | <table border="1" style="width: 100%; border-collapse: collapse;"> <tr><td style="width: 100%;">Detección de Fisuras</td></tr> <tr><td style="width: 100%;">Estado de Conexión</td></tr> </table> | Detección de Fisuras | Estado de Conexión | | | | | | | | | | | | | | | | | | | | | | | | | | | | | | | | | | | | | | |
| | <table border="1" style="font-size: x-small;"> <tr><td style="width: 50%;">APTO</td><td style="width: 50%;">NO APTO</td></tr> <tr><td style="text-align: center;">X</td><td></td></tr> <tr><td style="text-align: center;">X</td><td></td></tr> </table> | APTO | NO APTO | X | | X | | | | | | | | | | | | | | | | | | | | | | | | | | | | | | | | | | | | | | | | | | | | | | | | |
| Detección de Fisuras | | | | | | | | | | | | | | | | | | | | | | | | | | | | | | | | | | | | | | | | | | | | | | | | | | | | | | |
| Estado de Conexión | | | | | | | | | | | | | | | | | | | | | | | | | | | | | | | | | | | | | | | | | | | | | | | | | | | | | | |

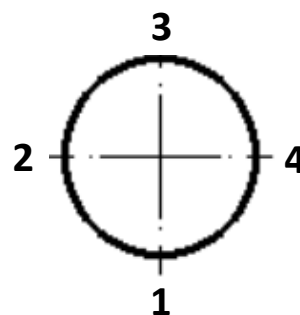
### MEDICIÓN DE ESPESORES POR ULTRASONIDO (EN mm)

| | 1 | 2 | 3 | 4 |
|---|---|---|---|---|
| PLANO A | 15,1 | 15,7 | 15,4 | 15,3 |
| PLANO B | 15,6 | 15,7 | 15,3 | 15,4 |
