| | INFORME DE I.N.D | | <b>Nº 11.029</b><br>HOJA 1 de 2 | | | | | | | | | | | | | | | | | | | | | | | | | | | | | | | | | | | | | | | | | | | | | | | | | | | | |
| | CODO 2" | | | | | | | | | | | | | | | | | | | | | | | | | | | | | | | | | | | | | | | | | | | | | | | | | | | | | | |
| PROCEDIMIENTO: <b>PO 45</b> <input checked="" type="checkbox"/> | CLIENTE: <b>MAG SERVICIOS</b> | | FECHA: | <div style="display: flex; justify-content: space-around;"> <div>02</div> <div>09</div> <div>2021</div> </div> | | | | | | | | | | | | | | | | | | | | | | | | | | | | | | | | | | | | | | | | | | | | | | | | | | | |

## MEDICIÓN DE ESPESORES POR ULTRASONIDO (EN mm)

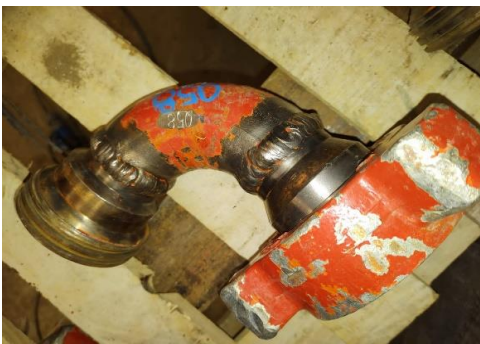
| | INFORME DE I.N.D | | <b>Nº 11.029</b><br>HOJA 1 de 2 | | | | | | | | | | | | | | | | | | | | | | | | | | | | | | | | | | | | | | | | | | | | | | | | | | | | |
|---|---|---|---|---|---|---|---|---|---|---|---|---|---|---|---|---|---|---|---|---|---|---|---|---|---|---|---|---|---|---|---|---|---|---|---|---|---|---|---|---|---|---|---|---|---|---|---|---|---|---|---|---|---|---|---|
| Aprobación según procedimiento Nº PO 45 ASME V - B 31.3 - API 570 | | | SI | | | | | | | | | | | | | | | | | | | | | | | | | | | | | | | | | | | | | | | | | | | | | | | | | | | | |

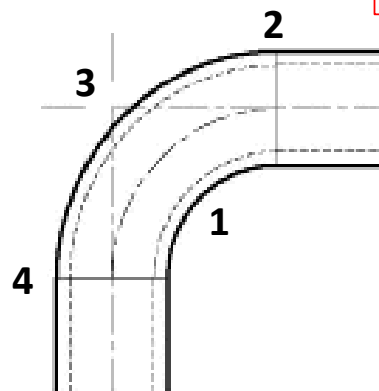
| | 1 | 2 | 3 | 4 |
| PLANO A | 8,8 | 9,2 | 9,2 | 10,1 |
